DENOMINACIÓN: Reitoral Boqueixón ARQUITECTURA CIVIL		CLAVE de IDENTIFICACIÓN: AC-01	
LOCALIZACIÓN: A Eirexe		COORDENADAS (U.T.M.): X: 547.919 Y: 4.740.308	
PARROQUIA: Boqueixón (San Vicente)		CONCELLO de BOQUEIXÓN	
CARACTERÍSTICAS:			
Arredor: Rural, no núcleo de Eirexe.			
Descrición: Vivenda de planta rectangular con estrutura de B+I a partir de muros que se presumen son de cachotería, lucidos con morteiro de cemento e pintados de cor branca. A carpintería é de madeira pintada de cor vermello e verde. Cuberta a dúas augas con acabado de tella camba.			
Estado constructivo: O seu estado de conservación é ce certo deterioro, sendo necesaria unha rehabilitación das fachadas, así como da súa cuberta.			
PROTECCIÓN:			
GRADO de PROTECCIÓN: Estructural (Nivel II).			
Contorno de protección: Reflexado na cartografía.			
ACTUACIÓNS e USOS PERMITIDOS e PROHIBIDOS: En función do grao de protección, segundo o disposto no artigo 4.2.4 da Normativa.

DENOMINACIÓN: Casa Reitoral
ARQUITECTURA CIVIL

CLAVE de IDENTIFICACIÓN
AC-11

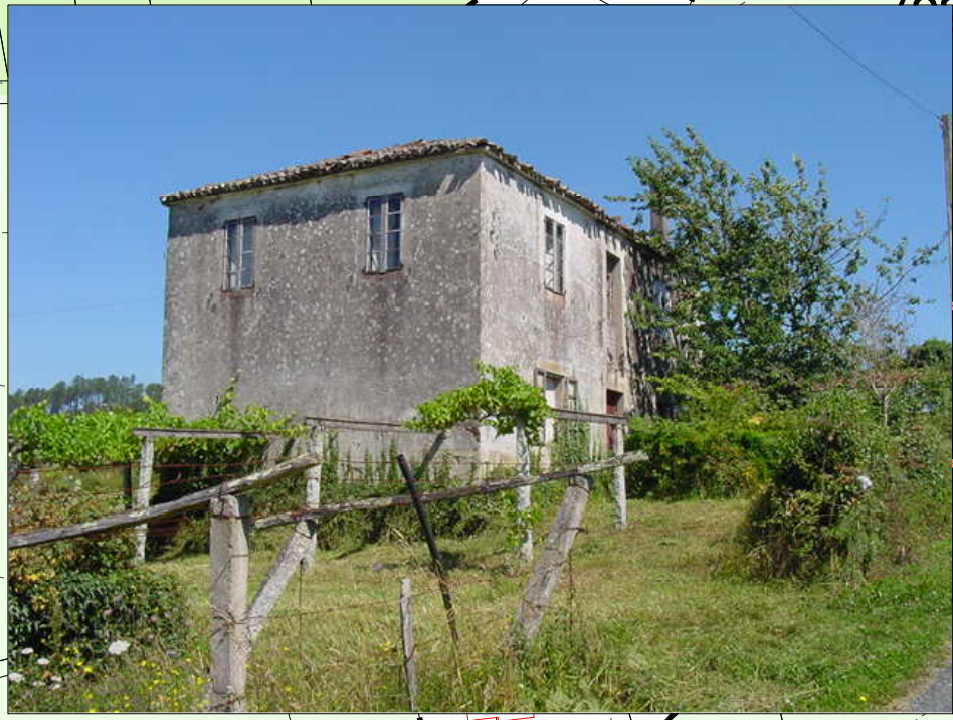
DENOMINACIÓN: Casa Reitoral		CLAVE de IDENTIFICACIÓN: AC-02	
ARQUITECTURA CIVIL			
LOCALIZACIÓN:		COORDENADAS (U.T.M.):	
O Outeiro		X: 548.783	Y: 4.738.863
PARROQUIA: Codeso (Santaia)		CONCELLO de BOQUEIXÓN	
CARACTERÍSTICAS:			
Arredor: rural, no lugar de O Outeiro.			
Descrición: Vivenda de planta rectangular con estrutura de B+I a partir de muros que se presumen son de cachotería, lucidos con morteiro de cemento e pintados de cor branca. A carpintería é de madeira pintada de cor vermello e verde. Cuberta a catro augas con acabado de tella camba.			
Estado constructivo: O seu estado de conservación e de certo abandono, sendo necesaria unha rehabilitación das fachadas, así como da súa cuberta.			
PROTECCIÓN:			
GRADO de PROTECCIÓN: Ambiental (Nivel III).			
Contorno de protección: Reflexado na cartografía.			
ACTUACIÓNs e USOS PERMITIDOS e PROHIBIDOS:			
En función do grao de protección, segundo o disposto no artigo 4.2.4 da Normativa.

DETERMINACIÓNs PARA A SÚA CONSERVACIÓN, REHABILITACIÓN, MELLORA OU RECUPERACIÓN			
Para a posta en valor da construción, e impedir unha maior deterioración, é necesario un arranxo das fachadas, a carpintería e a cuberta, sendo esta última a que mais urxencia corre.			
OBSERVACIÓNs:			
Incluído no inventario de inmobles da Dirección Xeral de Patrimonio Cultural da Xunta de Galicia.			
PLANIMETRÍA:			
Planos de Clasificación (Escala 1:5000):		C-13	Clasificación do Solo: S.N.R.
Planos de Ordenación (Escala 1:2000):		02.01/02.03/02.07

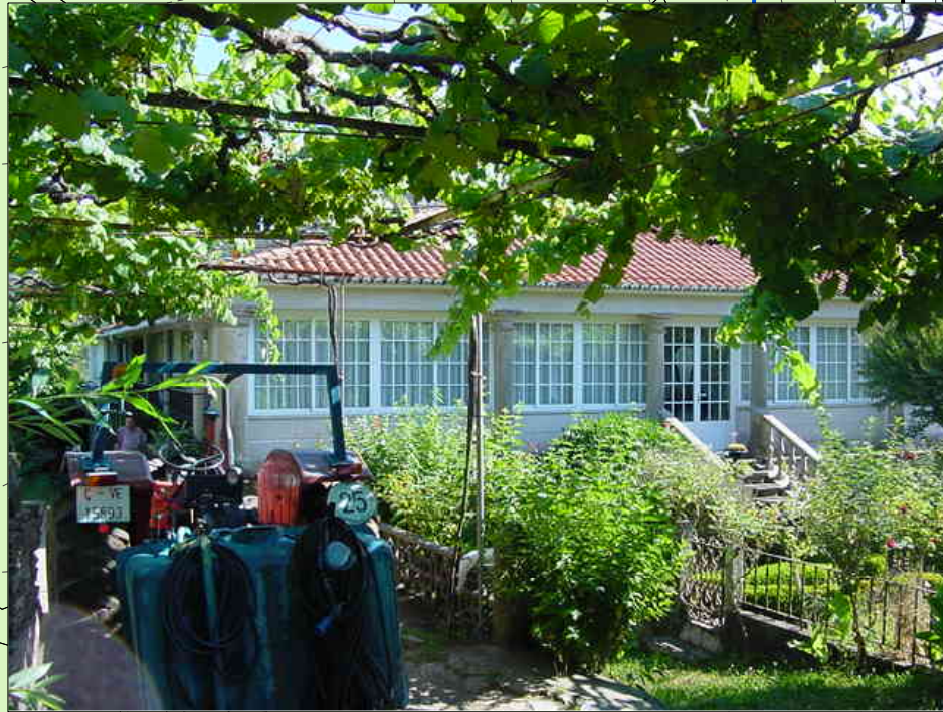
DENOMINACIÓN: Casa Grande de Donas		CLAVE de IDENTIFICACIÓN	
ARQUITECTURA CIVIL		AC-03	
LOCALIZACIÓN:		COORDENADAS (U.T.M.):	
Donas		X: 550.318	Y: 4.738.119
PARROQUIA: Donas (San Pedro)		CONCELLO de BOQUEIXÓN	
CARACTERÍSTICAS:			
Arredor: rural, no lugar de Donas.			
Descrición: Antiga residencia das relixiosas beneditinas e actualmente reformada e vinculada a unha grande explotación agraria. Ligada á familia García Trazar conserva a súa estrutura orixinal de planta baixa, lixeiramente elevada sobre a rasante a cal accedese a través dunhas escalinatas. Na súa fronte un porche sobre columnas de pedra, que foi pechado con sillares de pedra e carpintería de aluminio. Cuberta a catro augas con estrutura de madeira e acabado de tella camba. O seu estado de conservación é boa. Atópase rodeado de diversos anexos como son a adega, con cinco lagares e almacén, así como un grande hórreo na parte posterior, e un antigo pombal.

Estado constructivo: Atópase en bo estado de conservación.			
PROTECCIÓN:			
GRADO de PROTECCIÓN:			
Estructural (Nivel II).			
Contorno de protección: Reflexado na cartografía.			
ACTUACIÓNS e USOS PERMITIDOS e PROHIBIDOS:			
En función do grao de protección, segundo o disposto no artigo 4.2.4 da Normativa.			
DETERMINACIÓNS PARA A SÚA CONSERVACIÓN, REHABILITACIÓN, MELLORA OU RECUPERACIÓN			
Para a posta en valor do elemento catalogado sería necesario un cambio da carpintería de todo o conxunto, substituíndo o aluminio por materiais naturais.			
OBSERVACIÓNS:			
Incluído nas Normas Complementarias e Subsidiarias de Planeamento Provincial (Anexo 3), nas Normas Subsidiarias de Planeamento Municipais e no inventario de inmobles da Dirección Xeral de Patrimonio Cultural.			
PLANIMETRÍA:			
Planos de Clasificación (Escala 1:5000):		C-14	Clasificación do Solo: S.N.R.
Planos de Ordenación (Escala 1:2000):		03.01

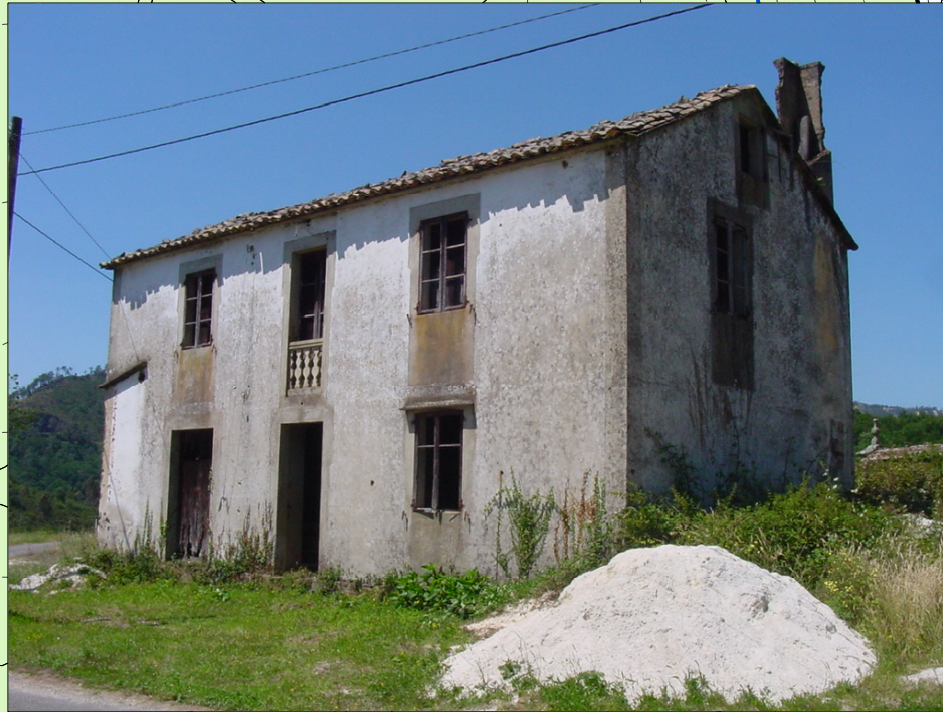
DENOMINACIÓN: Casa Reitoral		CLAVE de IDENTIFICACIÓN	
ARQUITECTURA CIVIL		AC-04	
LOCALIZACIÓN:		COORDENADAS (U.T.M.):	
Donas	X: 550.291	Y: 4.738.044	
PARROQUIA: Donas (San Pedro)	CONCELLO de BOQUEIXÓN		
CARACTERÍSTICAS:			
Arredor: rural, no lugar de Donas.			
Descrición: Vivenda de planta rectangular con estrutura de B+I a partir de muros de cachotería, lucidos con morteiro de cemento e pintados de cor branca. A carpintería é de madeira e a cuberta a dúas augas con acabado de tella camba sobre entramado de madeira.			
Estado constructivo: O seu estado é de certo abandono.			
PROTECCIÓN:			
GRADO de PROTECCIÓN:			
Estructural (Nivel II).			
Contorno de protección: Reflexado na cartografía.			
ACTUACIÓNS e USOS PERMITIDOS e PROHIBIDOS:			
En función do grao de protección, segundo o disposto no artigo 4.2.4 da Normativa.			
DETERMINACIÓNS PARA A SÚA CONSERVACIÓN, REHABILITACIÓN, MELLORA OU RECUPERACIÓN

Para a posta en valor da construción, e impedir unha maior deterioración, é necesario un arranxo das fachadas, a carpintería e a cuberta.			
OBSERVACIÓNS:			
Non incluído ningún inventario previo.			
PLANIMETRÍA:			
Planos de Clasificación (Escala 1:5000):	C-18	Clasificación do Solo:	S.N.R.
Planos de Ordenación (Escala 1:2000):	03.01

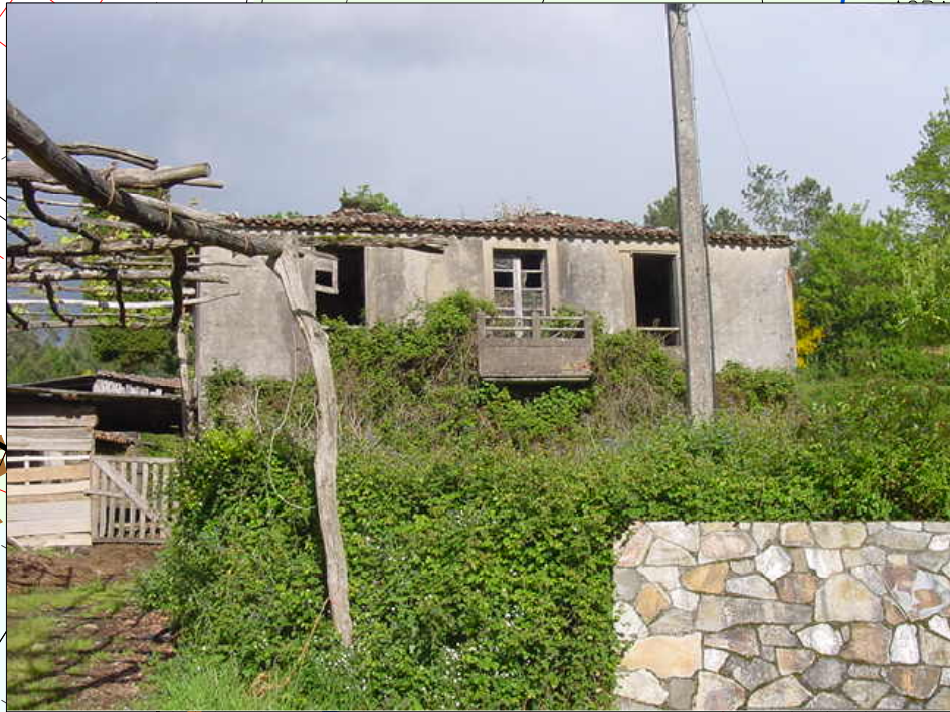
DENOMINACIÓN: Casa Reitoral ARQUITECTURA CIVIL		CLAVE de IDENTIFICACIÓN AC-05	
LOCALIZACIÓN: A Eirexe		COORDENADAS (U.T.M.): X: 548.111 Y: 4.744.322	
PARROQUIA: Gastrar (Santa Mariña)		CONCELLO de BOQUEIXÓN	
CARACTERÍSTICAS: Arredor: rural, no lugar de A Eirexe. Descrición: Vivenda tradicional de planta rectangular e estrutura de B+I a partir de muros de cachotería lucida con morteiro de cemento. Presenta un sinxelo balcón na súa fronte. A carpintería é de madeira e a cuberta a catro augas con acabado de tella camba sobre entramado de madeira. Estado constructivo: O seu estado de conservación é de abandono, atopándose unha parte da mesma caída.			
PROTECCIÓN: GRADO de PROTECCIÓN: Ambiental (Nivel III). Contorno de protección: Reflexado na cartografía.			
ACTUACIÓNS e USOS PERMITIDOS e PROHIBIDOS: En función do grao de protección, segundo o disposto no artigo 4.2.4 da Normativa.			
DETERMINACIÓNS PARA A SÚA CONSERVACIÓN, REHABILITACIÓN, MELLORA OU RECUPERACIÓN Para a posta en valor da construción, e impedir unha maior deterioración, é necesario un arranxo das fachadas, a carpintería e a cuberta, sendo esta última a que mais urxencia corre.

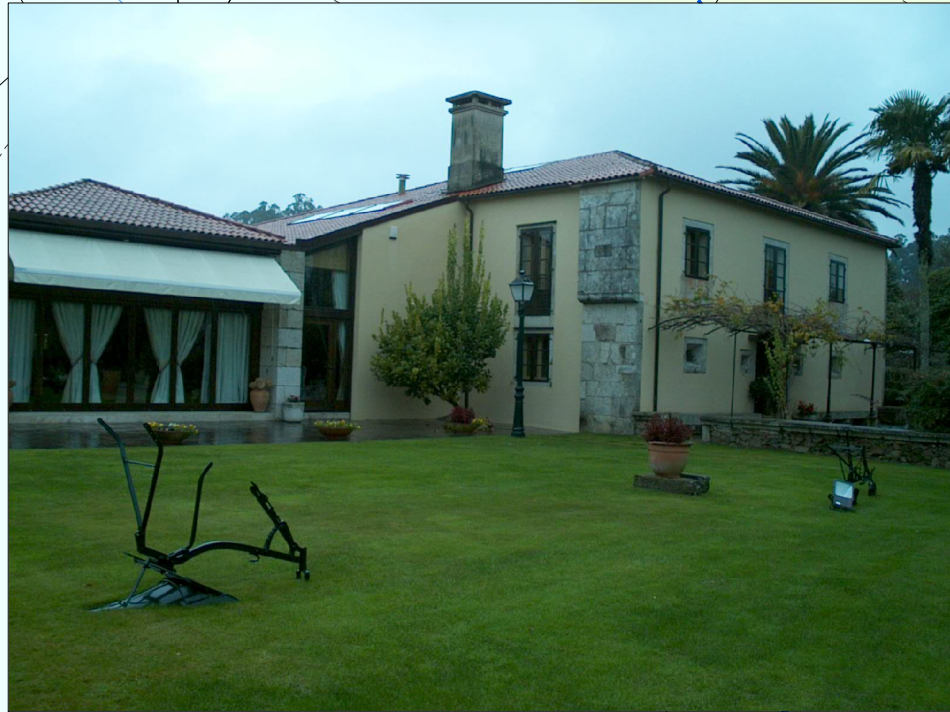
DENOMINACIÓN: Casa Grande de Lamas		CLAVE de IDENTIFICACIÓN	
ARQUITECTURA CIVIL		AC-06	
LOCALIZACIÓN:		COORDENADAS (U.T.M.):	
A Eirexe	X: 545.315	Y: 4.743.919	
PARROQUIA: Lamas (Santa María)	CONCELLO de BOQUEIXÓN		
CARACTERÍSTICAS:			
Arredor: rural, non lugar de A Eirexe.			
Descrición: Construción con estrutura de B+I a partir de muros de cachotería lucida con morteiro de cemento e pintada de cor clara, excepto os marcos de portas e xanelas, que son de sillería. A carpintería é de madeira e a cuberta a catro augas con acabado de tella camba.			
Estado constructivo: O seu estado de conservación é bo. Inclúese no seu conxunto un pombal e un hórreo.			
PROTECCIÓN:			
GRADO de PROTECCIÓN:			
Ambiental (Nivel III).			
Contorno de protección: Reflexado na cartografía.			
ACTUACIÓNS e USOS PERMITIDOS e PROHIBIDOS:			
En función do grao de protección, segundo o disposto no artigo 4.2.4 da Normativa.			
DETERMINACIÓNS PARA A SÚA CONSERVACIÓN, REHABILITACIÓN, MELLORA OU RECUPERACIÓN

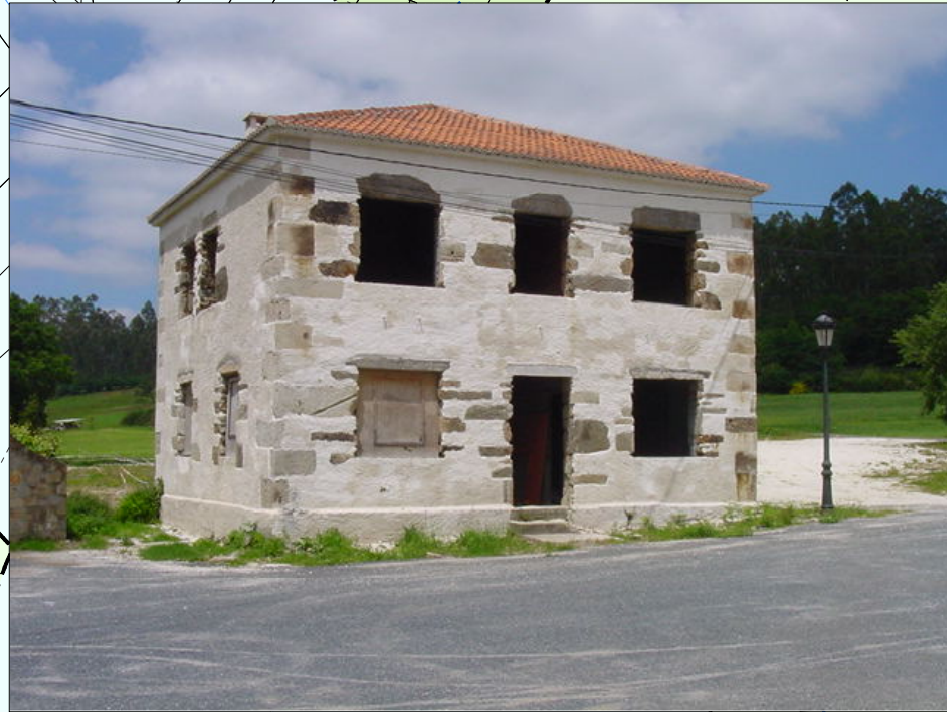
DENOMINACIÓN: Casa Reitoral		CLAVE de IDENTIFICACIÓN	
ARQUITECTURA CIVIL		AC-07	
LOCALIZACIÓN:		COORDENADAS (U.T.M.):	
A Eirexe		X: 545.443	Y: 4.744.018
PARROQUIA: Lamas (Santa María)		CONCELLO de BOQUEIXÓN	
CARACTERÍSTICAS:			
Arredor: rural, non lugar de A Eirexe.			
Descrición: Vivenda tradicional de planta rectangular con estrutura de B+I e muros de cachotería, excepto os marcos de portas e xanela, que son de sillería. A cuberta a catro augas con acabado de tella camba sobre entramado de madeira.			
Nas proximidades atopámonos co cruceiro de Lamas.			
Estado constructivo: O seu estado de conservación é de certo abandono.			
PROTECCIÓN:			
GRADO de PROTECCIÓN:			
Ambiental (Nivel III).			
Contorno de protección: Reflexado na cartografía.			
ACTUACIÓNS e USOS PERMITIDOS e PROHIBIDOS:			
En función do grao de protección, segundo o disposto no artigo 4.2.4 da Normativa.			
DETERMINACIÓNS PARA A SÚA CONSERVACIÓN, REHABILITACIÓN, MELLORA OU RECUPERACIÓN

Para a posta en valor do elemento e impedir un proceso de deterioración, deberían instalarse as portas e ventás.			
OBSERVACIÓNS:			
Incluído no inventario de inmobles da Dirección Xeral de Patrimonio Cultural da Xunta de Galicia.			
PLANIMETRÍA:			
Planos de Clasificación (Escala 1:5000):		C-05	Clasificación do Solo:
Planos de Ordenación (Escala 1:2000):		06.04/06.08	S.N.R.

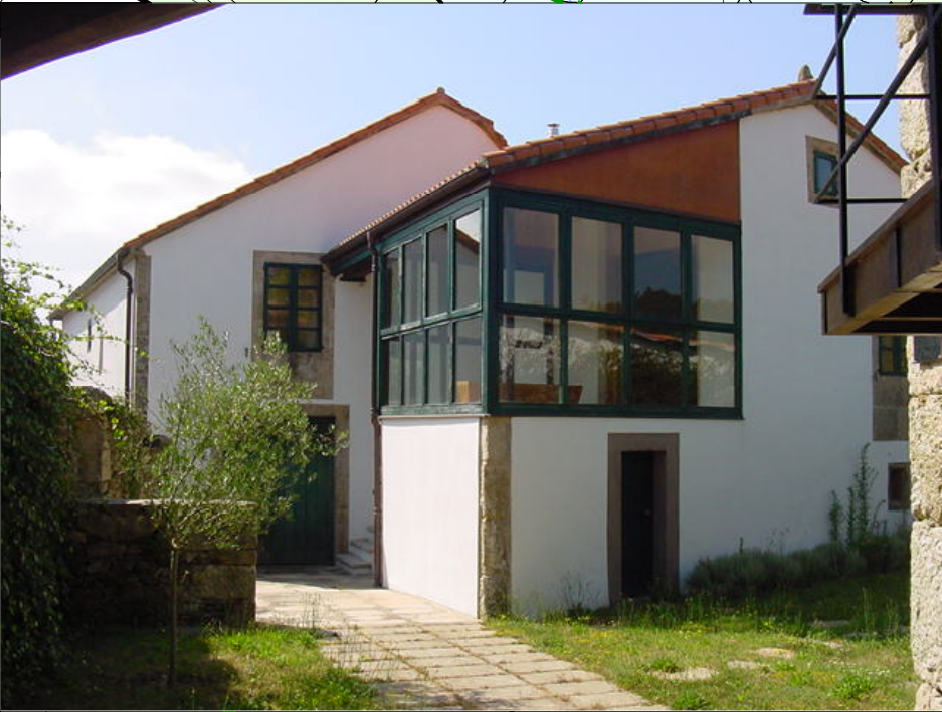
DENOMINACIÓN: Casa Reitoral		CLAVE de IDENTIFICACIÓN AC-08	
ARQUITECTURA CIVIL			
LOCALIZACIÓN:		COORDENADAS (U.T.M.):	
Cachosenande		X: 544.058	Y: 4.739.461
PARROQUIA: Lestedo (Santa María)		CONCELLO de BOQUEIXÓN	
CARACTERÍSTICAS:			
Arredor: rural, no lugar de Cachosenande.			
Descrición: Construción con estrutura de B+I a partir de muros de cachotería lucida con morteiro de cemento e pintada de branco. Os marcos de portas e xanelas son de sillería de granito. A cuberta é a dúas augas con remate de tella canba sobre entramado de madeira. Sufriu unha reforma para acondionalo como museo do Pico Sacro, con unha concesión para a súa explotación ao concello.			
Estado constructivo: O seu estado de conservación é moi bo.			
PROTECCIÓN:			
GRADO de PROTECCIÓN: Estructural (Nivel II).			
Contorno de protección: Reflexado na cartografía.			
ACTUACIÓNS e USOS PERMITIDOS e PROHIBIDOS: En función do grao de protección, segundo o disposto no artigo 4.2.4 da Normativa.

DETERMINACIÓNS PARA A SÚA CONSERVACIÓN, REHABILITACIÓN, MELLORA OU RECUPERACIÓN Para a posta en valor do elemento sería necesario eliminar a carpintería de aluminio da galería.			
OBSERVACIÓNS: Incluído no inventario de inmobles da Dirección Xeral de Patrimonio Cultural da Xunta de Galicia.			
PLANIMETRÍA:			
Planos de Clasificación (Escala 1:5000):		C-12	Clasificación do Solo: S.N.R.
Planos de Ordenación (Escala 1:2000):		08.02

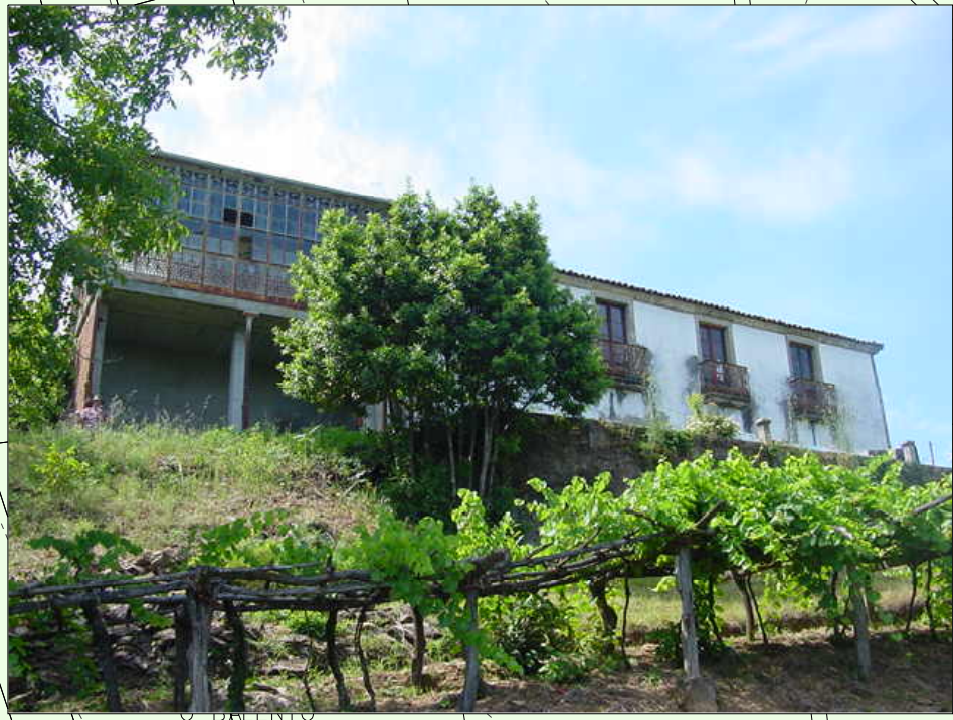
DENOMINACIÓN: Casa de los Valderrama		CLAVE de IDENTIFICACIÓN	
ARQUITECTURA CIVIL		AC-09	
LOCALIZACIÓN:		COORDENADAS (U.T.M.):	
Castro de Abaixo	X: 553.035	Y: 4.738.019	
PARROQUIA: Oural (Santa María)	CONCELLO de BOQUEIXÓN		
CARACTERÍSTICAS:			
Arredor: rural, no lugar do Castro.			
Descrición: Construción de planta rectangular con estrutura de B+I, localizado a media ladeira. Muros de cachotería de granito, visto na planta inferior e lucidos con morteiro de cemento e pintados de branco na superior. No seu fachada sueste atópase unha galería sobre estrutura de formigón que afea o conxunto.			
Estado constructivo: O seu estado de conservación é de certo abandono.			
PROTECCIÓN:			
GRADO de PROTECCIÓN:			
Ambiental (Nivel III).			
Contorno de protección: Reflexado na cartografía.			
ACTUACIÓNS e USOS PERMITIDOS e PROHIBIDOS:			
En función do grao de protección, segundo o disposto no artigo 4.2.4 da Normativa.

DETERMINACIÓNS PARA A SÚA CONSERVACIÓN, REHABILITACIÓN, MELLORA OU RECUPERACIÓN			
Para a posta en valor do elemento sería necesario eliminar a estrutura de formigón que sustenta a galería e reforzala con elementos mais tradicionais, así como unha limpeza de fachadas e cuberta.			
OBSERVACIÓNS:			
Incluído nas Normas Complementarias e Subsidiarias de Planeamento Provincial (Anexo 3), nas Normas Subsidiarias de Planeamento Municipais e no inventario de inmobles da Dirección Xeral de Patrimonio Cultural.			
PLANIMETRÍA:			
Planos de Clasificación (Escala 1:5000):	C-19	Clasificación do Solo:	S.N.R.
Planos de Ordenación (Escala 1:2000):	10.02

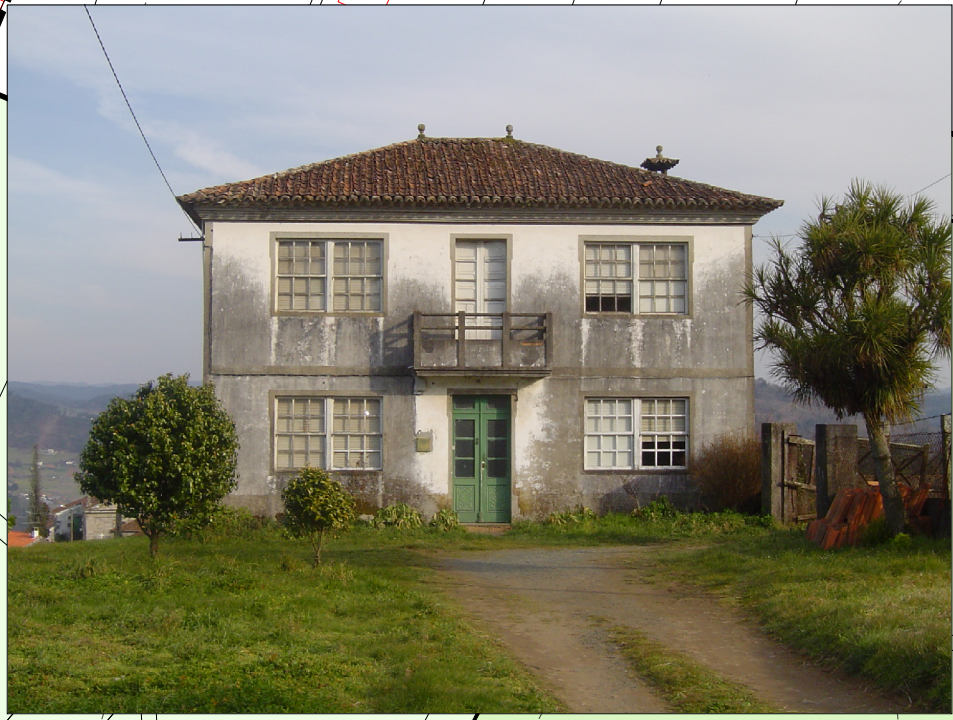
DENOMINACIÓN: Casa Reitoral		CLAVE de IDENTIFICACIÓN: AC-10	
ARQUITECTURA CIVIL			
LOCALIZACIÓN:		COORDENADAS (U.T.M.):	
A Devesa		X: 552.862	Y: 4.738.892
PARROQUIA: Oural (Santa María)		CONCELLO de BOQUEIXÓN	
CARACTERÍSTICAS:			
Arredor: rural, no lugar de A Eirexe.			
Descrición: Vivenda de planta rectangular con estrutura de B+I a partir de muros que se presumen son de cachotería, lucidos con morteiro de cemento e pintados de cor branca. Na súa fronte atópase unha sinxela balconada de cemento e ladrillo. A carpintería é de madeira pintada da mesma cor. Cuberta a catro augas con acabado de tella camba.			
Estado constructivo: Ambas construcións atópanse en estado semiruí noso.			
PROTECCIÓN:			
GRADO de PROTECCIÓN: Ambiental (Nivel III).			
Contorno de protección: Reflexado na cartografía.			
ACTUACIÓNS e USOS PERMITIDOS e PROHIBIDOS:			
En función do grao de protección, segundo o disposto no artigo 4.2.4 da Normativa.

DETERMINACIÓNS PARA A SÚA CONSERVACIÓN, REHABILITACIÓN, MELLORA OU RECUPERACIÓN			
Para a posta en valor do elemento sería necesaria unha limpeza de fachadas e cuberta, que aceleren o proceso deterioración.			
OBSERVACIÓNS:			
Non incluído ningún inventario previo.			
PLANIMETRÍA:			
Planos de Clasificación (Escala 1:5000):	C-14	Clasificación do Solo:	S.N.R.
Planos de Ordenación (Escala 1:2000):	10.04/10.05/10.12

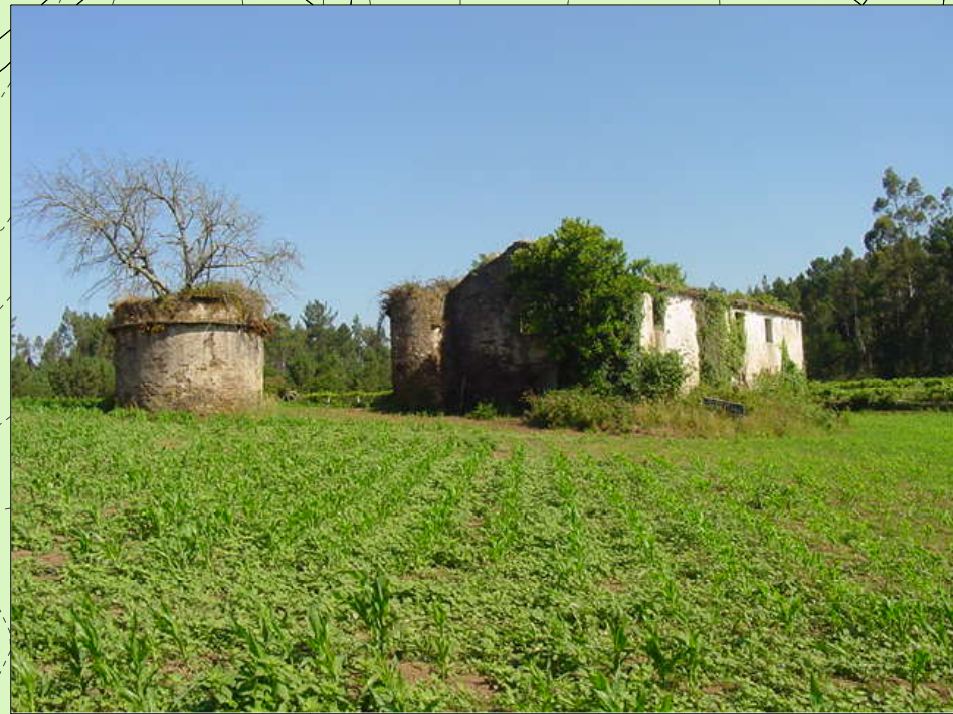
CARACTERÍSTICAS:
Arredor: rural, no núcleo da Eirexe.
Descripción: Construción de planta rectangular con estrutura de B+I a partir de muros de cachotería lucidos con morteiro de cemento e pintados de cor branca. Os marcos de portas e xanelas son de sillería de granito. A cuberta a dúas augas con remate de tella camba sobre entramado de madeira.
No seu entorno atopámonos cun pombal.
Estado constructivo: O seu estado de conservación é de abandono.

DETERMINACIÓNS PARA A SÚA CONSERVACIÓN, REHABILITACIÓN, MELLORA OU RECUPERACIÓN
Para a posta en valor do elemento sería necesaria unha rehabilitación da cuberta, para evitar un aceleramento na súa deterioración, así como a eliminación de resto naturais nas fachadas. Os materiais de carpintaría terían que ser de madeira.

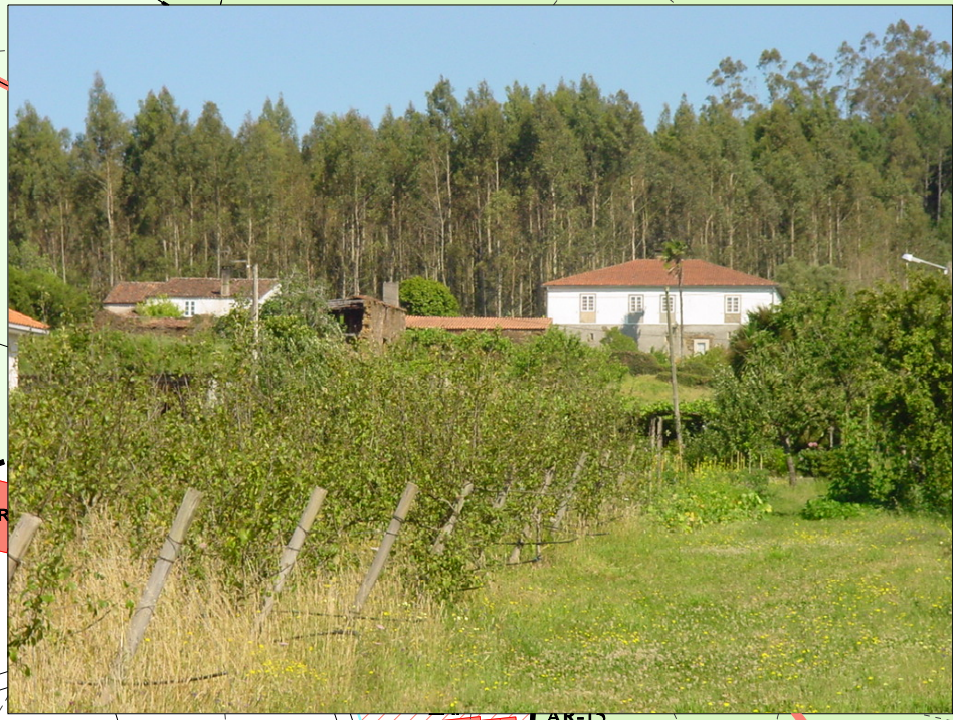
DENOMINACIÓN: Pazo de Pousada		CLAVE de IDENTIFICACIÓN: AC-12	
ARQUITECTURA CIVIL			
LOCALIZACIÓN:		COORDENADAS (U.T.M.):	
O Pazo		X: 551.086	Y: 4.738.869
PARROQUIA: Pousada (San Lourenzo)		CONCELLO de BOQUEIXÓN	
CARACTERÍSTICAS:			
Arredor: rural, no lugar de O Pazo.			
<p>Descrición: A construción orixinal dada do s.XVI, pero fixéronse importantes reformas posteriores. Vinculado á casa dos Castro. Ten planta cadrada. Os muros son de aparello arxilosa, lucidos con morteiro de cemento pintados de branco. Na fachada destaca a porta alintelada con adorno de puntas de diamante en xambas e lintel. Atópase rodeado de numerosas construcións, destacando un grande hórreo de cinco vans.</p>			
Estado constructivo: O seu estado e moi bo.			
PROTECCIÓN:			
GRADO de PROTECCIÓN:			
Estructural (Nivel II).			
Contorno de protección: Reflexado na cartografía.			
ACTUACIÓNS e USOS PERMITIDOS e PROHIBIDOS:			
En función do grao de protección, segundo o disposto no artigo 4.2.4 da Normativa.

DETERMINACIÓNS PARA A SÚA CONSERVACIÓN, REHABILITACIÓN, MELLORA OU RECUPERACIÓN			
Dado o seu estado de conservación, non é necesaria ningunha determinación para a súa posta en valor.			
OBSERVACIÓNS:			
Incluído nas Normas Complementarias e Subsidiarias de Planeamento Provincial (Anexo 3), nas Normas Subsidiarias de Planeamento Municipais e no inventario de inmobles da Dirección Xeral de Patrimonio Cultural.			
PLANIMETRÍA:			
Planos de Clasificación (Escala 1:5000):		C-18	Clasificación do Solo: S.R.P.AGROP.
Planos de Ordenación (Escala 1:2000):		11.07

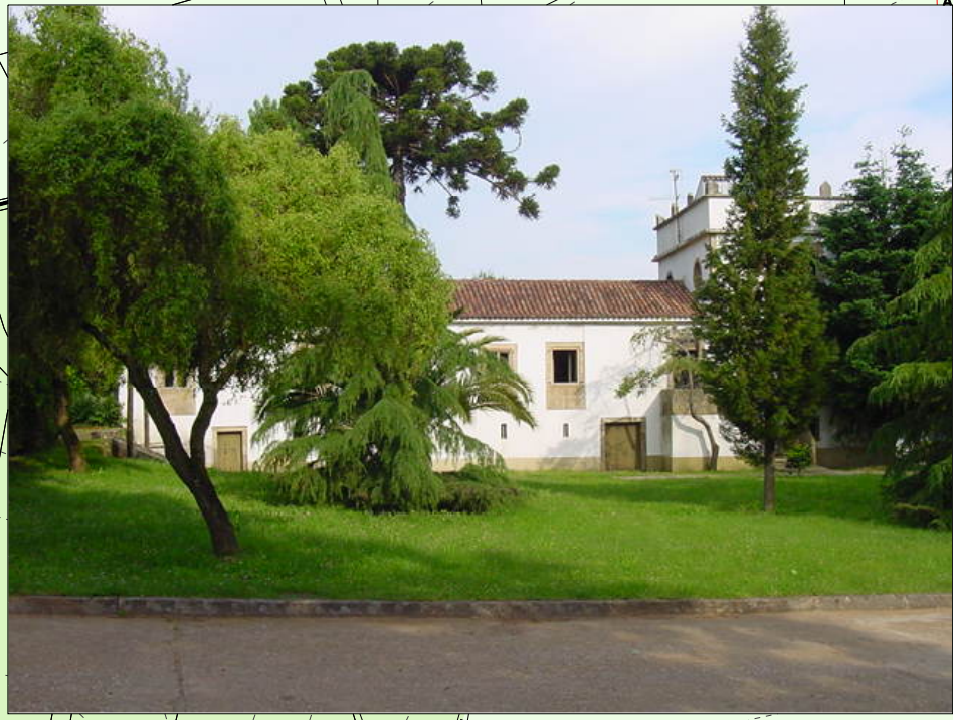
DENOMINACIÓN: Pazo de Quián		CLAVE de IDENTIFICACIÓN AC-13	
ARQUITECTURA CIVIL			
LOCALIZACIÓN:		COORDENADAS (U.T.M.):	
Quián		X: 544.197	Y: 4.741.338
PARROQUIA: Sergude (San Breixo)		CONCELLO de BOQUEIXÓN	
CARACTERÍSTICAS:			
Arredor: rural, no lugar de Quián.			
<p>Descrición: Antiga residencia da familia dos Campuzano, está ocupada hoxe en día por dependencias da Escola de Capacitación Agraria, ficando en pé un edificio con torre almenara e unha capela a carón, que está inutilizada. principal ten planta en forma de "L" e estrutura de B+I, con muros de cachotaría enlucida con morteiro de cemento e pintadas de cor clara. Os marcos de portas e ventás son de antería, con carpintaría de madeira. Cuberta a dúas augas con rematado de tella curva sobre armazón de madeira. A torre localízase no extremo nordés.</p>			
Estado constructivo: O seu estado de conservación é bo.			
PROTECCIÓN:			
GRADO de PROTECCIÓN: Estructural (Nivel II).

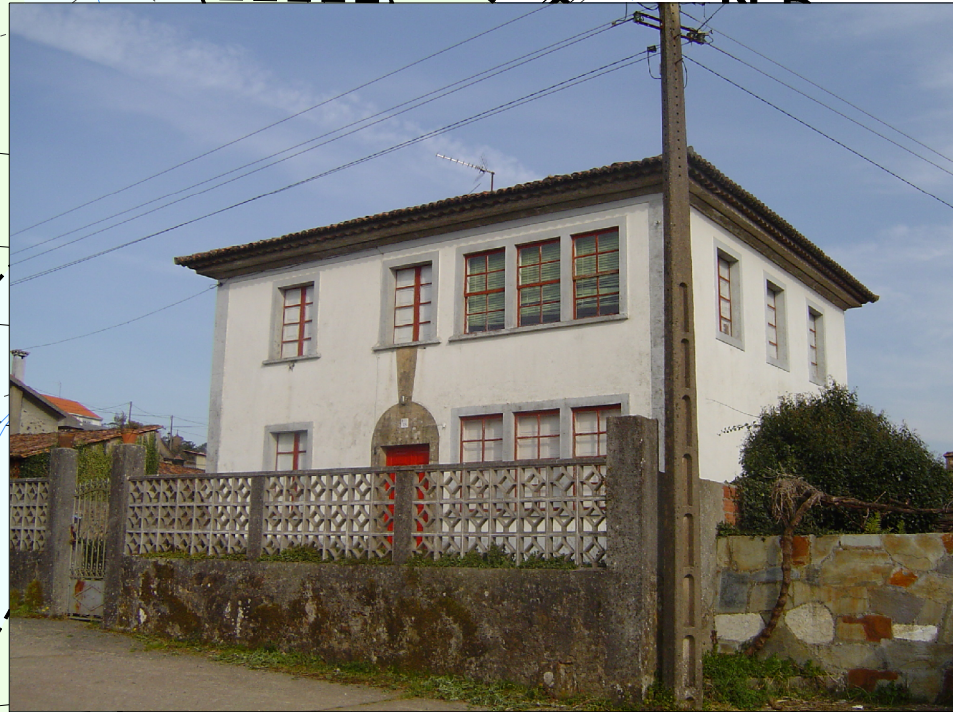
CARACTERÍSTICAS:
 Arredor: rural, non lugar de A Eirexe.
 Descripción: Construcción de planta rectangular con estructura de B+I a partir de muros de cachotería, lucidos con morteiro de cemento e antano pintadas de cor clara. A carpintería é de madeira. Cuberta a dúas augas con acabado de tella camba sobre entramado de madeira.
 Estado constructivo: O seu estado de conservación é boa.

DETERMINACIÓNs PARA A SÚA CONSERVACIÓN, REHABILITACIÓN, MELLORA OU RECUPERACIÓN
 Dado o seu estado de conservación, non é necesaria ningunha determinación para a súa posta en valor.

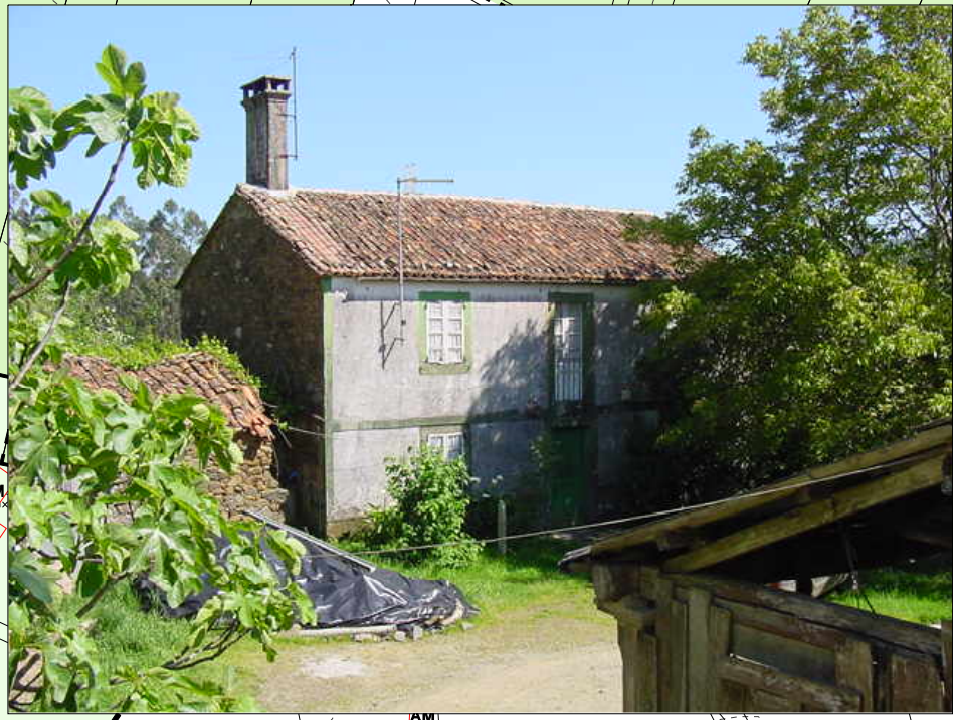
DENOMINACIÓN: Casa Reitoral		CLAVE de IDENTIFICACIÓN: AC-15	
ARQUITECTURA CIVIL			
LOCALIZACIÓN:		COORDENADAS (U.T.M.):	
Santa Baia	X: 546.435	Y: 4.744.725	
PARROQUIA: Vigo (Santa Baia)		CONCELLO de BOQUEIXÓN	
CARACTERÍSTICAS:			
Arredor: rural, no núcleo de Santa Baia.			
Descrición: Vivenda de planta rectangular con estrutura de B+I a partir de muros que se presumen son de cachotería, lucidos con morteiro de cemento e pintados de cor branca. Os marcos de portas e xanelas enmarcados en verde e a carpintería de madeira pintada de cor branca. Cuberta a dúas augas con acabado de tella camba. Amosado a unha das súas fachadas, anexos de pedra, moi deteriorados.			
Estado constructivo: O seu estado de conservación e de certo abandono, sendo necesaria unha rehabilitación da súa fachada e cuberta, así como unha mellora do seu entorno.			
PROTECCIÓN:			
GRADO de PROTECCIÓN:			
Estructural (Nivel II).			
Contorno de protección: Reflexado na cartografía.

ACTUACIÓNS e USOS PERMITIDOS e PROHIBIDOS:			
En función do grao de protección, segundo o disposto no artigo 4.2.4 da Normativa.			
DETERMINACIÓNS PARA A SÚA CONSERVACIÓN, REHABILITACIÓN, MELLORA OU RECUPERACIÓN			
Para a súa posta en valor deberíase rehabilitar a cuberta e as súas fachadas, así como os elementos anexos, en ruínas, que favorecen a deterioración do resto. Elimínase a antena da chimenea.			
OBSERVACIÓNS:			
Incluído no inventario de inmobles da Dirección Xeral de Patrimonio Cultural da Xunta de Galicia.			
PLANIMETRÍA:			
Planos de Clasificación (Escala 1:5000):	C-06	Clasificación do Solo:	S.N.R.
Planos de Ordenación (Escala 1:2000):	14.07

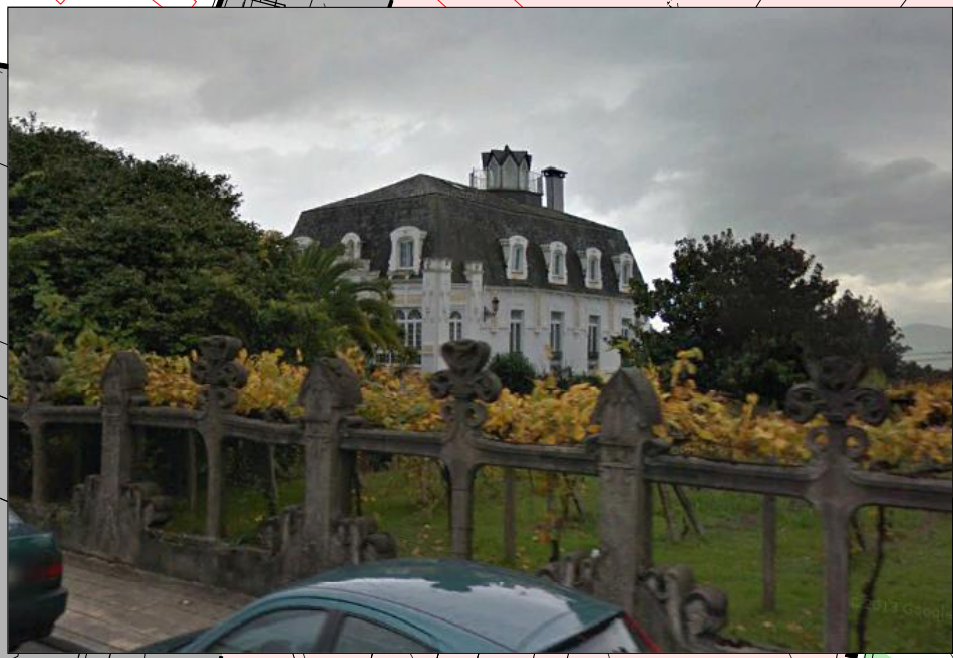
DENOMINACIÓN: Casa do Tranquilo		CLAVE de IDENTIFICACIÓN	
ARQUITECTURA CIVIL		AC-16	
LOCALIZACIÓN:		COORDENADAS (U.T.M.):	
Vilar		X: 543.455	Y: 4.738.643
PARROQUIA: Lestedo (Santa María)		CONCELLO de BOQUEIXÓN	
CARACTERÍSTICAS:			
Arredor: urbano, no lugar de Vilar.			
<p>Descrición: Vivenda de planta rectangular, con estrutura de B+I+BC. Á segunda planta accédese dende o exterior a través dunhas escalinatas. Grandes ventanais onde predomina a altura sobre a anchura e fachadas decoradas con adornos en baixorelieve. Cuberta mansarda elevada que permite un aproveitamento do baixo cuberta e decorada con buhardilla e un miradoiro con varanda, que permite a súa saída ao exterior. Atópase rodeada de amplos xardíns, atopándose o peche do terreo decorado con adornos florais.</p>			
Estado constructivo: O seu estado de conservación é moi bo			
PROTECCIÓN:			
GRADO de PROTECCIÓN:			
Estructural (Nivel II).

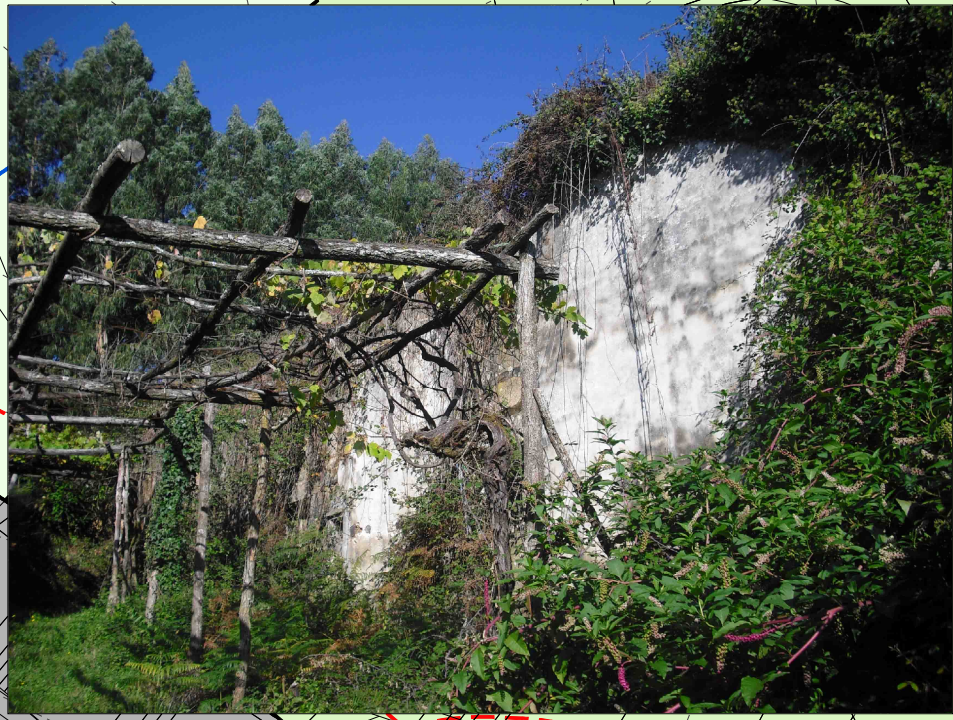
DENOMINACIÓN: Casa Grande de Orto		CLAVE de IDENTIFICACIÓN	
ARQUITECTURA CIVIL		AC-17	
LOCALIZACIÓN:		COORDENADAS (U.T.M.):	
Orto		X: 547.484	Y: 4.739.086
PARROQUIA: Boqueixón (San Vicente)		CONCELLO de BOQUEIXÓN	
CARACTERÍSTICAS:			
Arredor: rural, no lugar de Orto.			
<p>Descrición: Vivenda de planta rectangular con estrutura de B+I a partir de muros que se presumen son de cachotería, lucidos con morteiro de cemento e pintados de cor branca, excepto os marcos de portas e fiestras, que son de sillería. A carpintería é de madeira e a cuberta a dúas augas con acabado de tella camba.</p> <p>Estado constructivo: O seu estado de conservación e moi malo, en ruínas e dominado pola natureza.</p>			
PROTECCIÓN:			
GRADO de PROTECCIÓN:			
Ambiental (Nivel III).			
Contorno de protección: Reflexado na cartografía.			
ACTUACIÓNS e USOS PERMITIDOS e PROHIBIDOS:			
En función do grao de protección, segundo o disposto no artigo 4.2.4 da Normativa.

DETERMINACIÓNS PARA A SÚA CONSERVACIÓN, REHABILITACIÓN, MELLORA OU RECUPERACIÓN			
Para a súa posta en valor deberíase rehabilitar a cuberta e as súas fachadas, así como os elementos anexos, en ruínas, sendo a cuberta o elemento que mais urxe, así como a eliminación dos restos naturais.			
OBSERVACIÓNS:			
Incluído nas Normas Complementarias e Subsidiarias de Planeamento Provincial (Anexo 3) e nas Normas Subsidiarias de Planeamento Municipais.			
PLANIMETRÍA:			
Planos de Clasificación (Escala 1:5000):	C-13	Clasificación do Solo:	S.N.R.
Planos de Ordenación (Escala 1:2000):	01.05

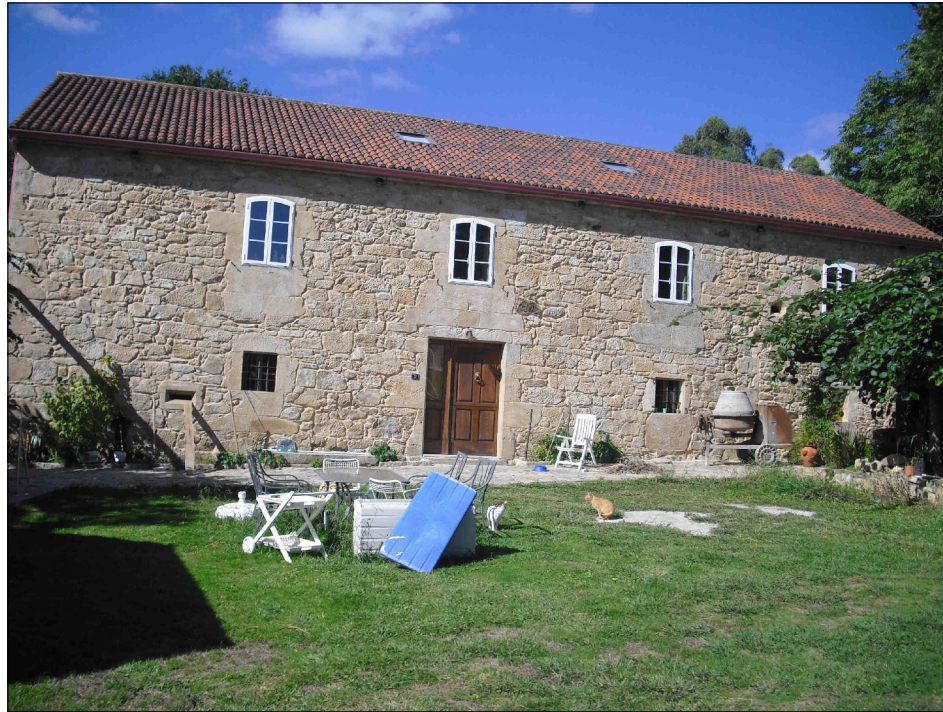
DENOMINACIÓN: Casa da Ferradoira ARQUITECTURA CIVIL		CLAVE de IDENTIFICACIÓN AC-18	
LOCALIZACIÓN:		COORDENADAS (U.T.M.):	
A Picota		X: 542.927	Y: 4.739.917
PARROQUIA: Lestedo (Santa María)		CONCELLO de BOQUEIXÓN	
CARACTERÍSTICAS:			
Arredor: rural, no lugar da Picota.			
Descrición: Vivenda de planta rectangular, con predominio da lonxitude sobre a anchura, e estrutura de B+I, a partir de muros de cachotería, agás os marcos de portas e ventás, que son de cadeirado. A carpintería da planta inferior é de madeira e a superior de aluminio. Cuberta a dúas augas con rematado de tella curva sobre armazón de madeira.			
Estado constructivo: O seu estado de conservación é moi bo, tanto do elemento en si como do seu ámbito.			
PROTECCIÓN:			
GRADO de PROTECCIÓN: Estructural (Nivel II).			
Contorno de protección: Reflexado na cartografía.			
ACTUACIÓNS e USOS PERMITIDOS e PROHIBIDOS: En función do grao de protección, segundo o disposto no artigo 4.2.4 da Normativa.

DETERMINACIÓNS PARA A SÚA CONSERVACIÓN, REHABILITACIÓN, MELLORA OU RECUPERACIÓN			
O seu estado é moi bo, non sendo necesaria ningunha actuación para a súa conservación ou posta en valor.			
OBSERVACIÓNS:			
Incluído no inventario da Dirección Xeral de Patrimonio da Xunta de Galicia.			
PLANIMETRÍA:			
Planos de Clasificación (Escala 1:5000):		C-12	Clasificación do Solo: S.N.R.
Planos de Ordenación (Escala 1:2000):		08.07

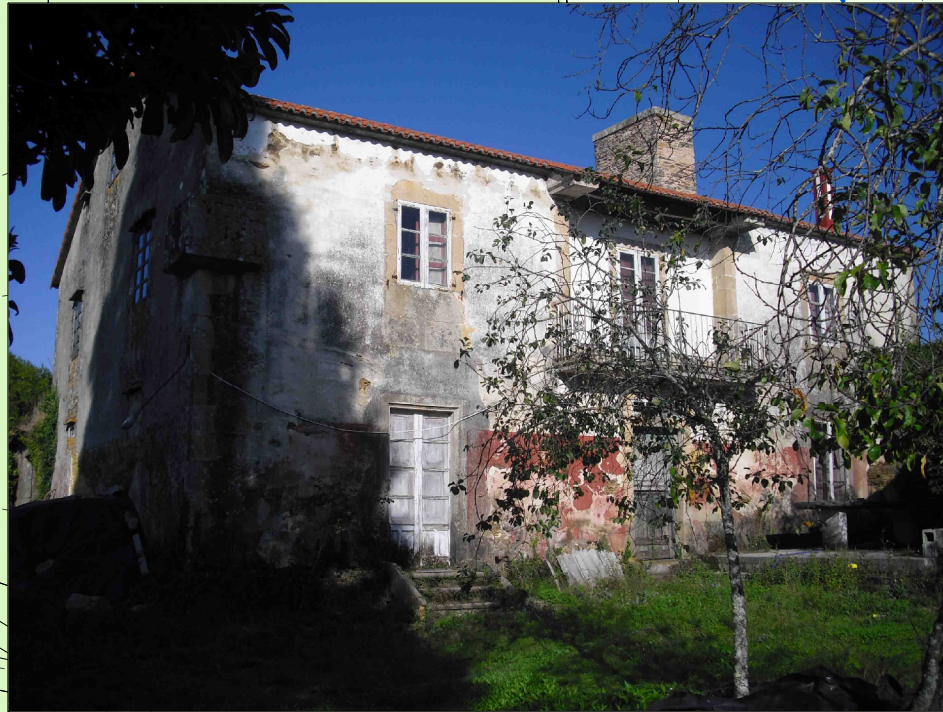
Descrición: Vivenda de planta rectangular e estrutura de B+I a partir de muros de cachotaría recibos con morteiro de cemento e pintados de cor branca, agás os marcos de portas e ventás, que son de cantería. A carpintería é de madeira lacada en branco, con contrafortes en vermello. Na súa fachada este, sinxelo balcón con varanda metálica, sobre porta de acceso. Cuberta a dúas augas con rematado de tella curva sobre armazón de madeira e coroado cunha grande cheminea en cachotaría. No lintel da entrada situada ao norte, pódese ver a data de construción que data de 1866.

Estado constructivo: O seu estado de conservación é de certo abandono, tanto do elemento en si, como do seu ámbito.

Para a posta en valor da construción deberíase facer unha limpeza das fachadas e posterior selado de xuntas, así como a instalación de caneiros e baixantes de cuberta en cinc. Unha recuperación da carpintería o sustitución dos elementos nos mesmos materiais, mellorarían o conxunto.
