DENOMINACIÓN: Reitoral Boqueixón ARQUITECTURA CIVIL		CLAVE de IDENTIFICACIÓN: AC-01	
LOCALIZACIÓN: A Eirexe		COORDENADAS (U.T.M.): X: 547.919 Y: 4.740.308	
PARROQUIA: Boqueixón (San Vicente)		CONCELLO de BOQUEIXÓN	
CARACTERÍSTICAS:			
Arredor: Rural, no núcleo de Eirexe.			
Descrición: Vivenda de planta rectangular con estrutura de B+I a partir de muros que se presumen son de cachotería, lucidos con morteiro de cemento e pintados de cor branca. A carpintería é de madeira pintada de cor vermello e verde. Cuberta a dúas augas con acabado de tella camba.			
Estado constructivo: O seu estado de conservación é ce certo deterioro, sendo necesaria unha rehabilitación das fachadas, así como da súa cuberta.			
PROTECCIÓN:			
GRADO de PROTECCIÓN: Estructural (Nivel II).			
Contorno de protección: Reflexado na cartografía.			
ACTUACIÓNS e USOS PERMITIDOS e PROHIBIDOS: En función do grao de protección, segundo o disposto no artigo 4.2.4 da Normativa.

DENOMINACIÓN: Casa Reitoral
ARQUITECTURA CIVIL

CLAVE de IDENTIFICACIÓN
AC-11

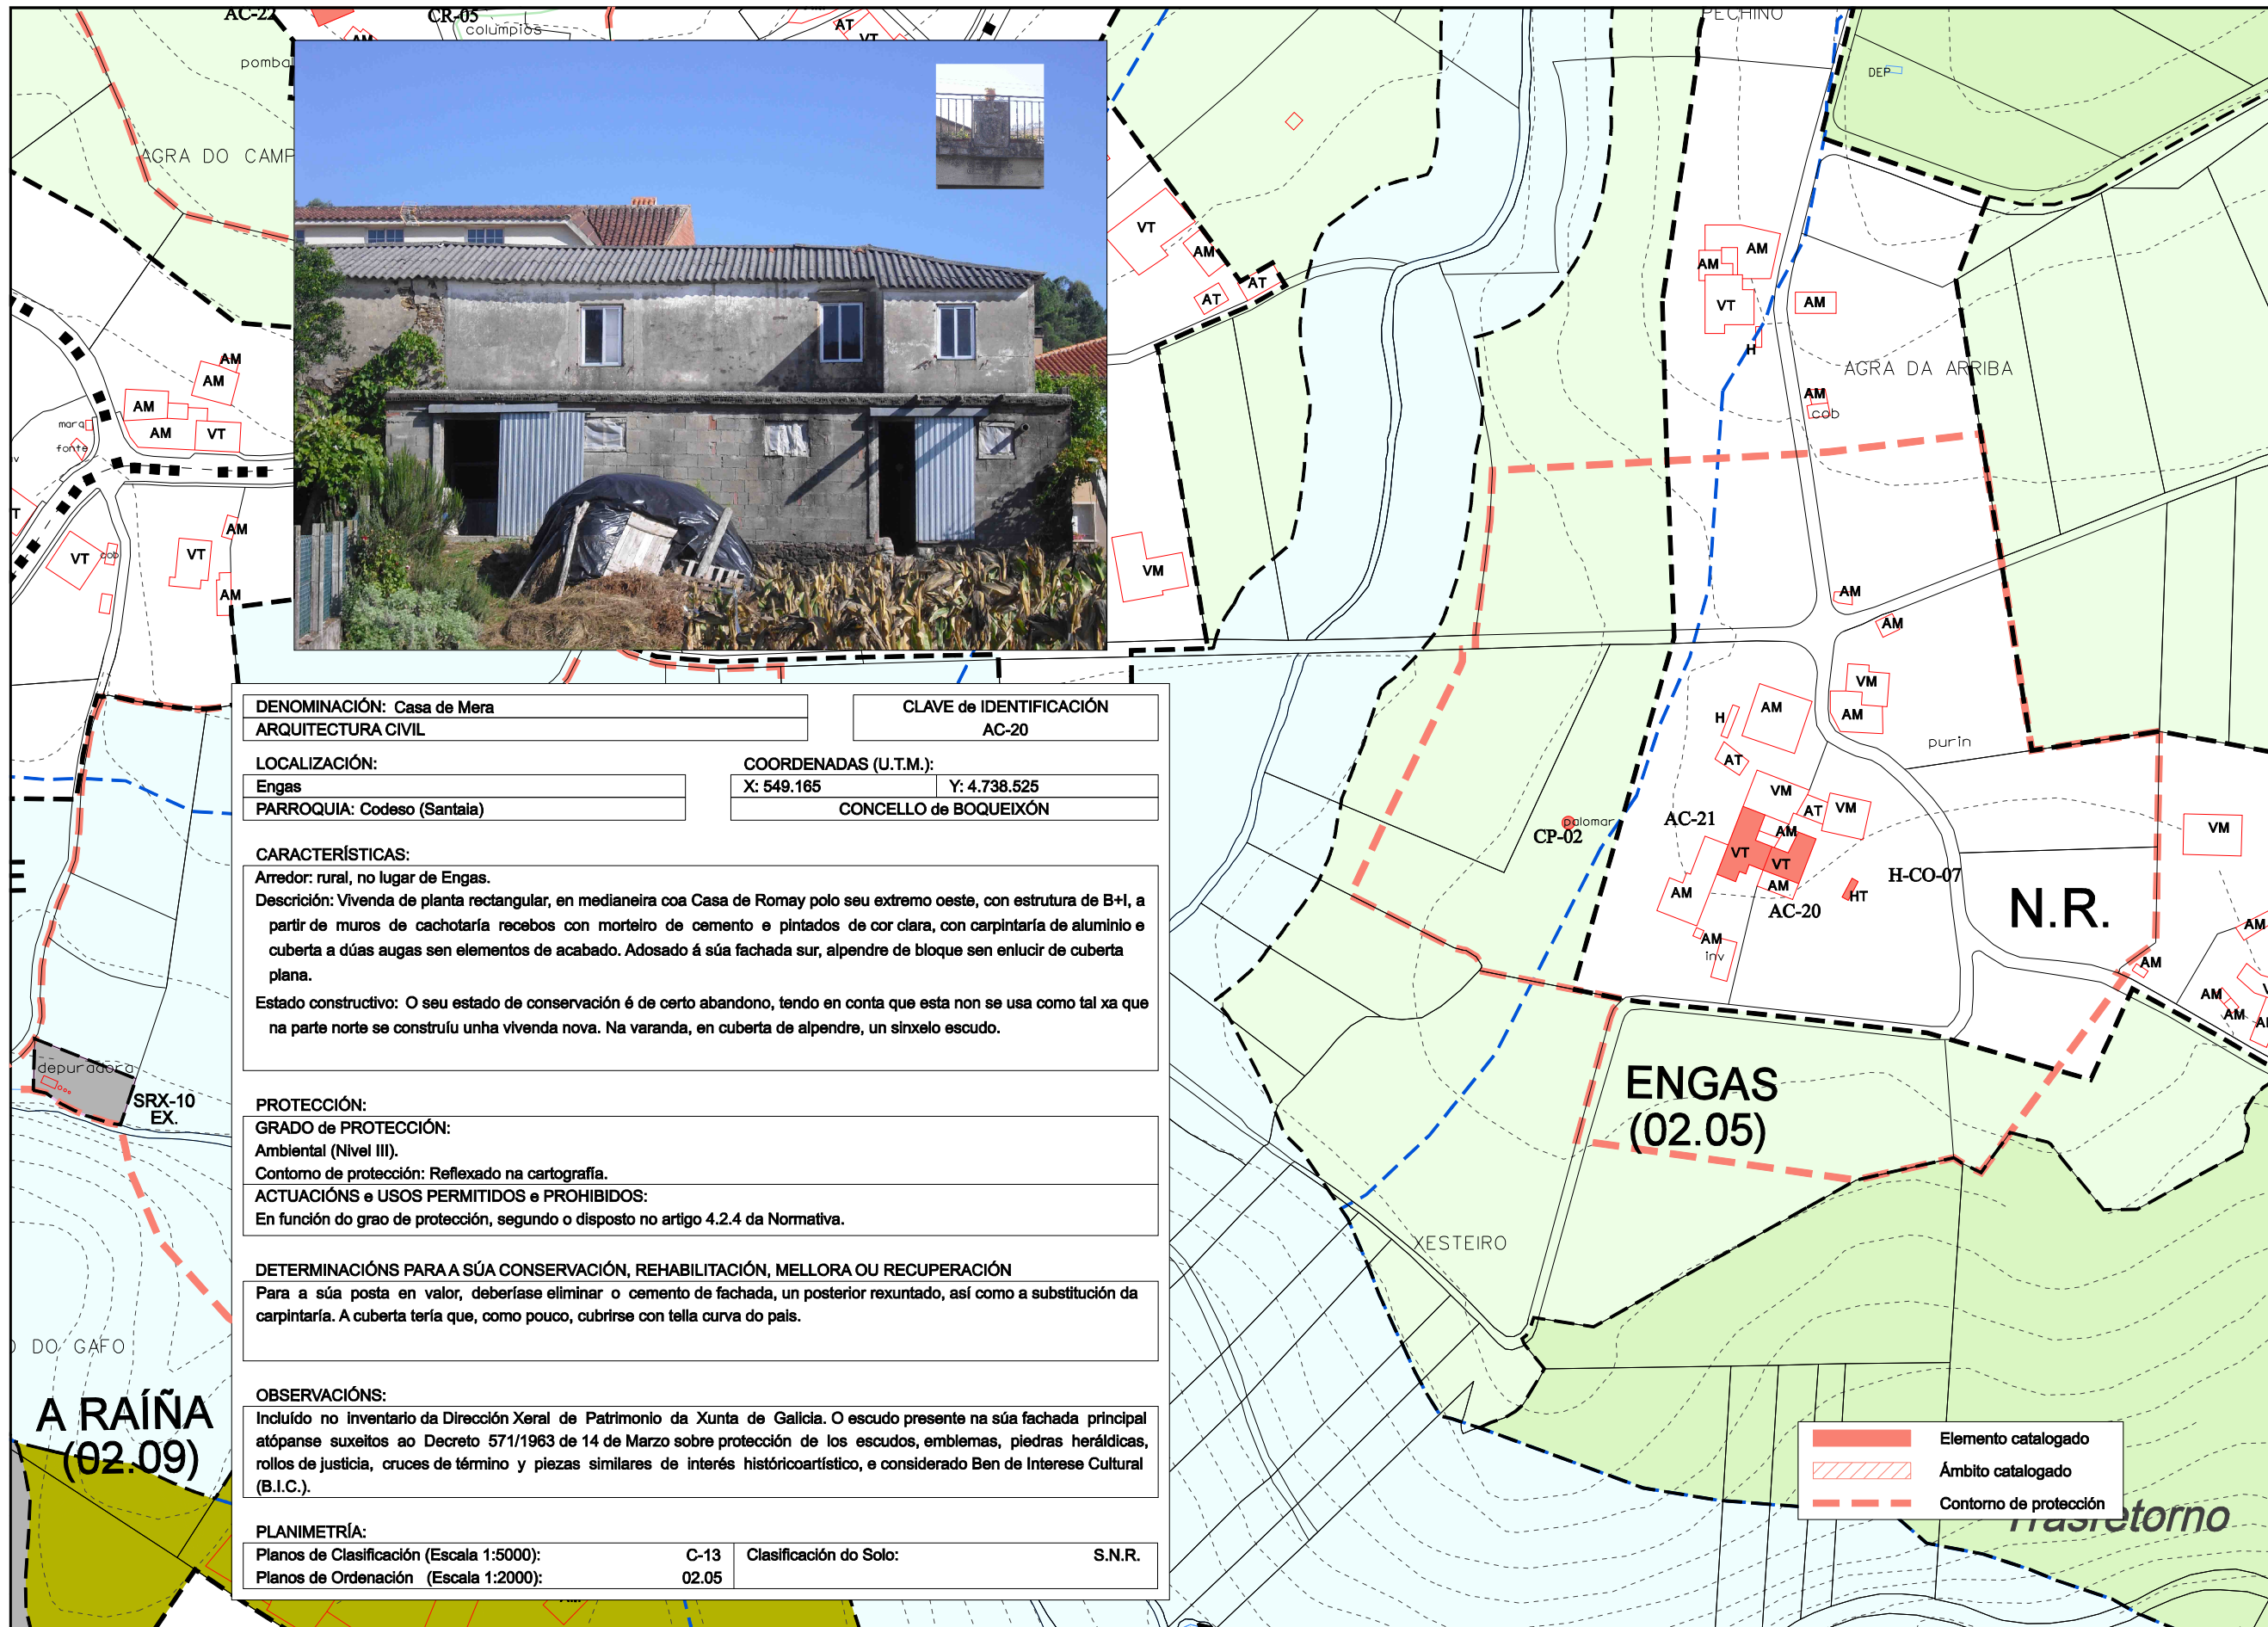
CARACTERÍSTICAS:
 Arredor: rural, no lugar de Engas.
 Descrición: Vivenda de planta rectangular, en medianeira coa Casa de Romay polo seu extremo oeste, con estrutura de B+I, a partir de muros de cachotería recibos con morteiro de cemento e pintados de cor clara, con carpintaría de aluminio e cuberta a dúas augas sen elementos de acabado. Adosado á súa fachada sur, alpendre de bloque sen enlucir de cuberta plana.
 Estado constructivo: O seu estado de conservación é de certo abandono, tendo en conta que esta non se usa como tal xa que na parte norte se construíu unha vivenda nova. Na varanda, en cuberta de alpendre, un sinxelo escudo.

DETERMINACIÓNS PARA A SÚA CONSERVACIÓN, REHABILITACIÓN, MELLORA OU RECUPERACIÓN
 Para a súa posta en valor, debería eliminarse o cemento de fachada, un posterior rexuntado, así como a substitución da carpintaría. A cuberta tería que, como pouco, cubrirse con tella curva do país.

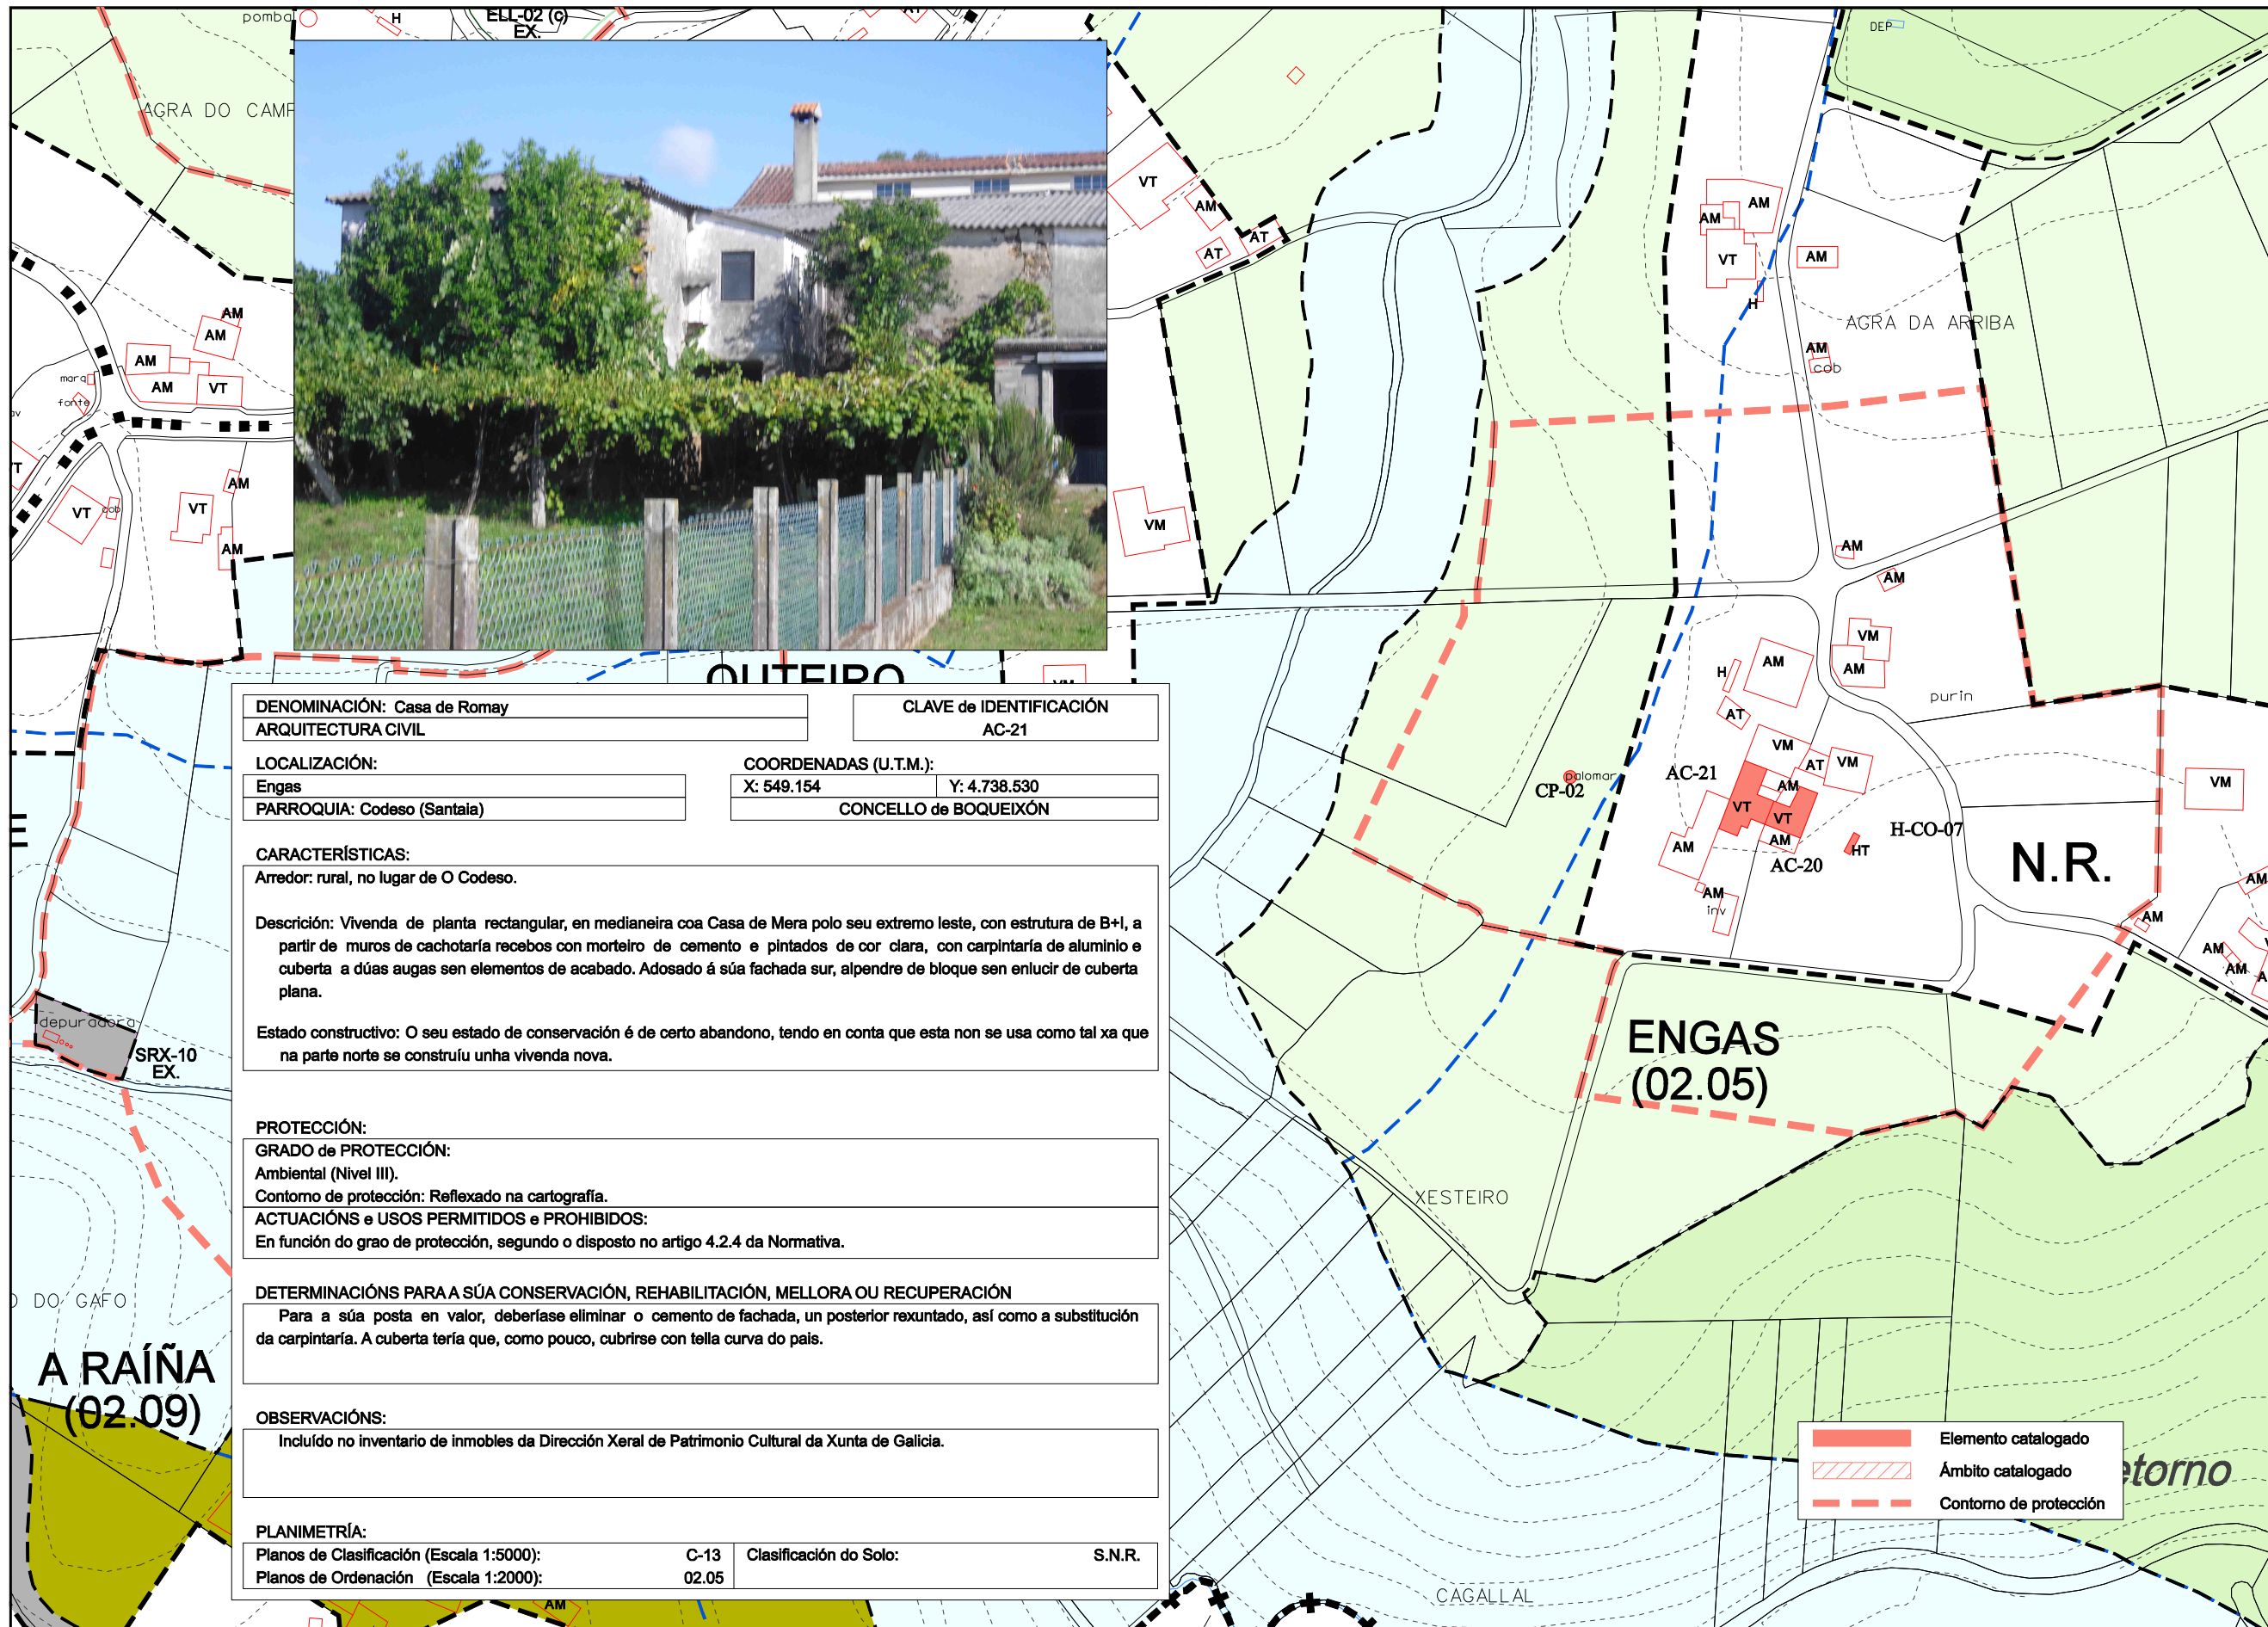
DENOMINACIÓN: Casa de Romay		CLAVE de IDENTIFICACIÓN: AC-21	
ARQUITECTURA CIVIL			
LOCALIZACIÓN:		COORDENADAS (U.T.M.):	
Engas		X: 549.154	Y: 4.738.530
PARROQUIA: Codeso (Santaia)		CONCELLO de BOQUEIXÓN	
CARACTERÍSTICAS:			
Arredor: rural, no lugar de O Codeso.			
<p>Descrición: Vivenda de planta rectangular, en medianeira coa Casa de Mera polo seu extremo leste, con estrutura de B+I, a partir de muros de cachotaría recibos con morteiro de cemento e pintados de cor clara, con carpintería de aluminio e cuberta a dúas augas sen elementos de acabado. Adosado á súa fachada sur, alpendre de bloque sen enlucir de cuberta plana.</p>			
<p>Estado constructivo: O seu estado de conservación é de certo abandono, tendo en conta que esta non se usa como tal xa que na parte norte se construíu unha vivenda nova.</p>			
PROTECCIÓN:			
GRADO de PROTECCIÓN:			
Ambiental (Nivel III).			
Contorno de protección: Reflexado na cartografía.

ACTUACIÓNS e USOS PERMITIDOS e PROHIBIDOS:			
En función do grao de protección, segundo o disposto no artigo 4.2.4 da Normativa.			
DETERMINACIÓNS PARA A SÚA CONSERVACIÓN, REHABILITACIÓN, MELLORA OU RECUPERACIÓN			
Para a súa posta en valor, deberíase eliminar o cemento de fachada, un posterior rexuntado, así como a substitución da carpintería. A cuberta tería que, como pouco, cubrirse con tella curva do país.			
OBSERVACIÓNS:			
Incluído no inventario de inmobles da Dirección Xeral de Patrimonio Cultural da Xunta de Galicia.			
PLANIMETRÍA:			
Planos de Clasificación (Escala 1:5000):	C-13	Clasificación do Solo:	S.N.R.
Planos de Ordenación (Escala 1:2000):	02.05

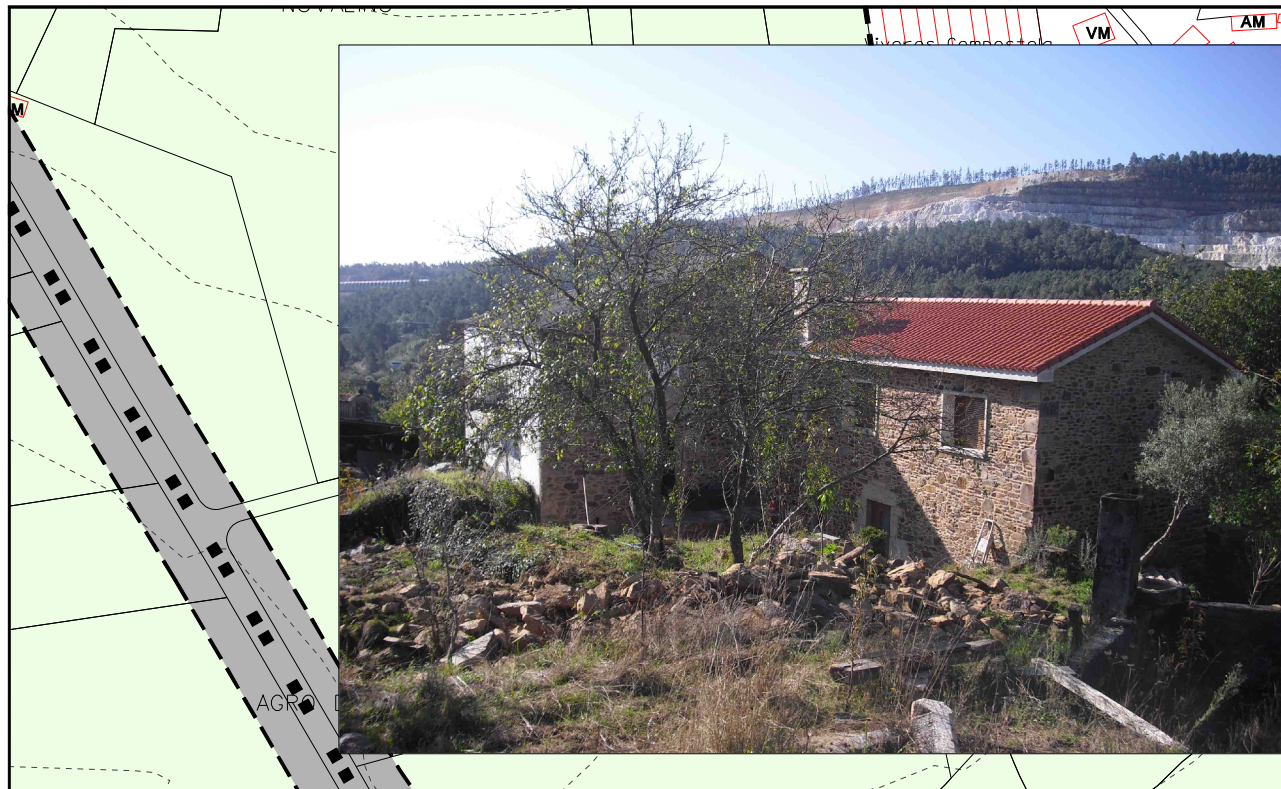
DENOMINACIÓN: Casa Matelo		CLAVE de IDENTIFICACIÓN AC-22	
ARQUITECTURA CIVIL			
LOCALIZACIÓN:		COORDENADAS (U.T.M.):	
O Outeiro		X: 548.716	Y: 4.738.792
PARROQUIA: Codeso (Santaia)		CONCELLO de BOQUEIXÓN	
CARACTERÍSTICAS:			
Arredor: rural, no lugar de O Outeiro.			
Descrición: Vivenda de planta en forma de "L" con estrutura de B+I, a partir de muros de cachotaría, agás os marcos de portas e esquinales, que son de cadeirado. As fachadas cara ao oeste atopan enlucidas con morteiro de cemento e pintada de branco. Cuberta a dúas augas con rematado de tella curva sobre armazón de madeira.			
Estado constructivo: O seu estado de conservación é bo.			
PROTECCIÓN:			
GRADO de PROTECCIÓN:			
Ambiental (Nivel III).			
Contorno de protección: Reflexado na cartografía.			
ACTUACIÓNS e USOS PERMITIDOS e PROHIBIDOS:			
En función do grao de protección, segundo o disposto no artigo 4.2.4 da Normativa.			
DETERMINACIÓNS PARA A SÚA CONSERVACIÓN, REHABILITACIÓN, MELLORA OU RECUPERACIÓN

Para a posta en valor debería continuarse o traballo de limpeza de fachadas, eliminando o recebo de cemento e selando xuntas, así como unha mellora do ámbito.			
OBSERVACIÓNS:			
Incluído no inventario de inmobles da Dirección Xeral de Patrimonio Cultural da Xunta de Galicia.			
PLANIMETRÍA:			
Planos de Clasificación (Escala 1:5000):		C-13	Clasificación do Solo: S.N.R.
Planos de Ordenación (Escala 1:2000):		02.07

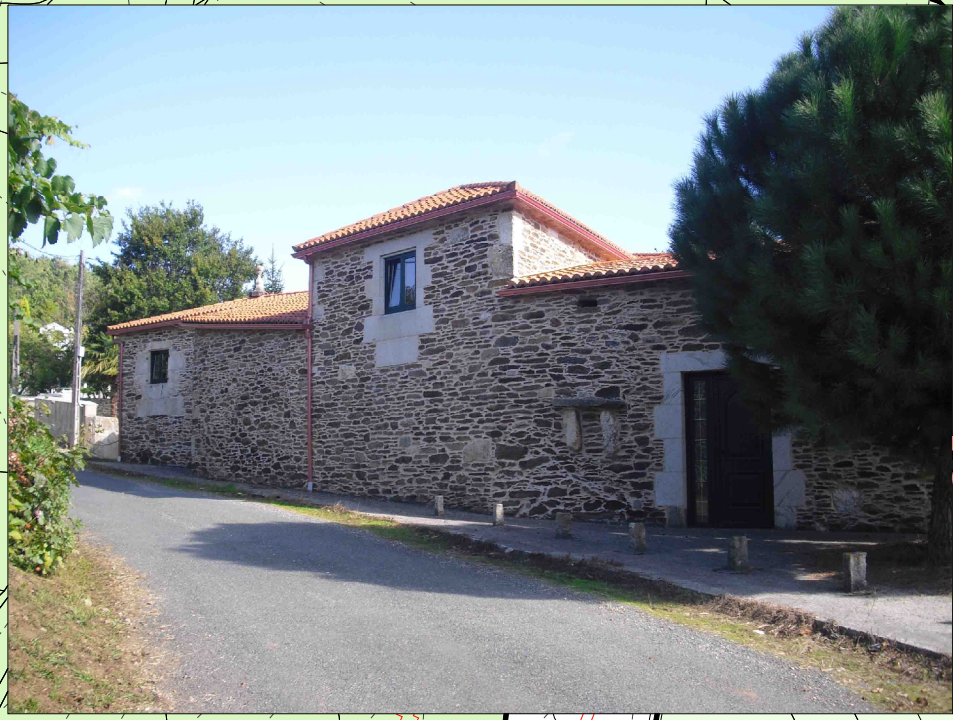
DENOMINACIÓN: Casa do século XVIII		CLAVE de IDENTIFICACIÓN	
ARQUITECTURA CIVIL		AC-23	
LOCALIZACIÓN:		COORDENADAS (U.T.M.):	
Ledesma	X: 553.909	Y: 4.738.550	
PARROQUIA: Ledesma (San Salvador)		CONCELLO de BOQUEIXÓN	
CARACTERÍSTICAS:			
Arredor: rural, no lugar de Ledesma.			
Descrición: Conxunto integrado por varias construcións, con corpo principal de B+1, sendo o resto de planta baixa. Os muros son de cachotaría, agás os marcos de portas e ventás, que son de cantería. Cuberta con varios encontros, con rematado de tella curva sobre armazón de madeira.			
Estado constructivo: O seu estado de conservación é moi bo.			
PROTECCIÓN:			
GRADO de PROTECCIÓN:			
Estructural (Nivel II).			
Contorno de protección: Reflexado na cartografía.			
ACTUACIÓNS e USOS PERMITIDOS e PROHIBIDOS:			
En función do grao de protección, segundo o disposto no artigo 4.2.4 da Normativa.			
DETERMINACIÓNS PARA A SÚA CONSERVACIÓN, REHABILITACIÓN, MELLORA OU RECUPERACIÓN

Dado o seu estado de conservación non é necesaria ningunha determinación para a súa conservación.			
OBSERVACIÓNS:			
Incluído no inventario de inmobles da Dirección Xeral de Patrimonio Cultural da Xunta de Galicia.			
PLANIMETRÍA:			
Planos de Clasificación (Escala 1:5000):	C-15	Clasificación do Solo:	S.N.R.
Planos de Ordenación (Escala 1:2000):	07.02

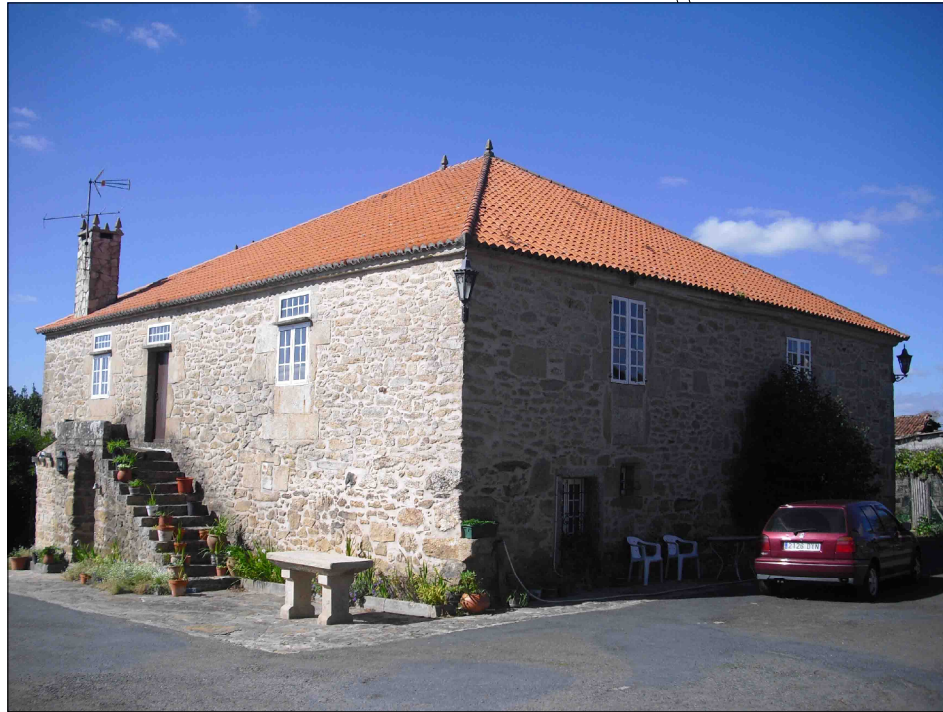
DENOMINACIÓN: Casa de Ramil ARQUITECTURA CIVIL		CLAVE de IDENTIFICACIÓN AC-24	
LOCALIZACIÓN:		COORDENADAS (U.T.M.):	
Ramil		X: 542.730	Y: 4.738.612
PARROQUIA: Lestedo (Santa María)		CONCELLO de BOQUEIXÓN	
CARACTERÍSTICAS:			
Arredor: rural, no lugar de Ramil, no límite co veciño concello de Vedra.			
Descrición: Vivenda de planta cadrada con estrutura de B+I a partir de muros de cachotaría, agás os marcos de portas e ventás. Pegada á súa fachada sudoeste, sinxela escaleira, sen elementos de seguridade. A carpintaría é de madeira e aluminio, con accesos por planta alta e baixa. Cuberta a catro augas con rematado de tella curva sobre armazón de madeira. Cara ao nordés destaca unha sinxela capela.			
Estado constructivo: O seu estado de conservación é moi bo.			
PROTECCIÓN:			
GRADO de PROTECCIÓN: Estructural (Nivel II).			
Contorno de protección: Reflexado na cartografía.			
ACTUACIÓNS e USOS PERMITIDOS e PROHIBIDOS: En función do grao de protección, segundo o disposto no artigo 4.2.4 da Normativa.

DETERMINACIÓNS PARA A SÚA CONSERVACIÓN, REHABILITACIÓN, MELLORA OU RECUPERACIÓN			
Dado o seu estado de conservación non é necesaria ningunha determinación especial e relevante, si ben, para a mellora do conxunto porán elementos de seguridade nas escaleiras de acceso e cambiasen as ventás de aluminio por outras de madeira.			
OBSERVACIÓNS:			
Incluído no inventario de inmobles da Dirección Xeral de Patrimonio Cultural da Xunta de Galicia.			
PLANIMETRÍA:			
Planos de Clasificación (Escala 1:5000):		C-12	Clasificación do Solo: S.N.R.
Planos de Ordenación (Escala 1:2000):		08.08

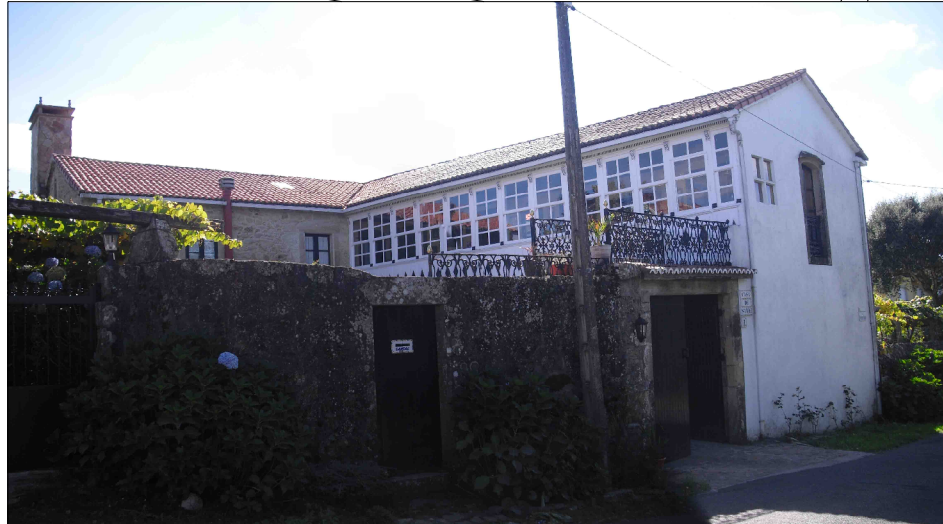
DENOMINACIÓN: Casa de Sinde ARQUITECTURA CIVIL		CLAVE de IDENTIFICACIÓN AC-25	
LOCALIZACIÓN:		COORDENADAS (U.T.M.):	
Ramil		X: 542.732	Y: 4.738.798
PARROQUIA: Lestedo (Santa María)		CONCELLO de BOQUEIXÓN	
CARACTERÍSTICAS:			
Aredor: rural, no lugar de Ramil, nas proximidades do límite municipal.			
Descrición: Casa rural con planta en forma de "L" e estrutura de B+I a partir de muros de cachotaría, presentando a súa á oeste as fachadas enlucidas con morteiro de cemento e pintadas de cor clara. A carpintería é de madeira, lacada en branco, onde destaca unha grande galería á cal se accede por unhas escalinatas e forxado sobre entrada principal ao terreo. Cuberta a dúas augas con rematado de tella curva sobre armazón de madeira.			
Estado constructivo: O seu estado de conservación é moi bo.			
PROTECCIÓN:			
GRADO de PROTECCIÓN: Estructural (Nivel II). Contorno de protección: Reflexado na cartografía.

ACTUACIÓNS e USOS PERMITIDOS e PROHIBIDOS: En función do grao de protección, segundo o disposto no artigo 4.2.4 da Normativa.			
DETERMINACIÓNS PARA A SÚA CONSERVACIÓN, REHABILITACIÓN, MELLORA OU RECUPERACIÓN Para a mellora do elemento sería necesario un cambio dos caneiros e baixantes, de plástico, por uns de cinc.			
OBSERVACIÓNS: Incluído no inventario de inmobles da Dirección Xeral de Patrimonio Cultural da Xunta de Galicia.			
PLANIMETRÍA:			
Planos de Clasificación (Escala 1:5000):	C-12	Clasificación do Solo:	S.N.R.
Planos de Ordenación (Escala 1:2000):	08.08
