DENOMINACIÓN: Igrexa Parroquial ARQUITECTURA RELIXIOSA		CLAVE de IDENTIFICACIÓN AR-01	
LOCALIZACIÓN: A Eirexe		COORDENADAS (U.T.M.): X: 547.920 Y: 4.740.334	
PARROQUIA: Boqueixón (San Vicente)		CONCELLO de BOQUEIXÓN	
CARACTERÍSTICAS: Arredor: rural, non lugar de A Eirexe. Descrición: O templo parroquial construíuse todo de novo non século XVIII. No ano 1728 levántase a fachada principal, campanario e portas con bufarda, todo isto en cantería. O interior elimina toda decoración potenciando a súa planta de cruz latina de orixe barroca enmarcada por pilastras. Nela mantéñense os muros orixinais na parede da Epístola, así como os da capela lateral do Carne, erguida no ano 1827. O exterior conserva igualmente a fachada coa espadana de recordos aínda barrocos nos seus pináculos, a pesar de ser xa do primeiro cuarto do século XIX. Non seu interior merece a pena deterse a contemplar as imaxes de santos, así como os retablos. Estado constructivo: O seu estado de conservación e moi bo.

DENOMINACIÓN: Capela de Santa María
ARQUITECTURA RELIXIOSA

CLAVE de IDENTIFICACIÓN
AR-02

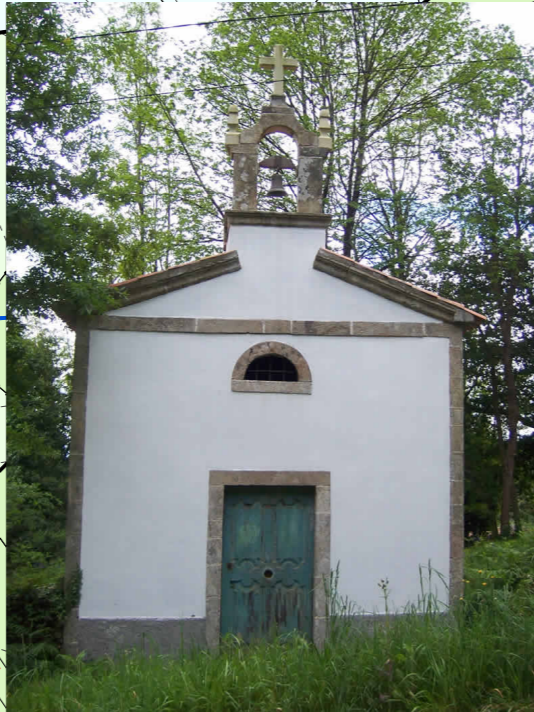
Descrición: Capela de planta rectangular, de pequenas dimensións, a partir de muros de cachotería lucidos con morteiro de cemento e pintados de cor branca. Os marcos de portas e xanelas son de sillería de granito. Cuberta a dúas augas con acabado de tella camba sobre entramado de madeira.

Estado constructivo: O seu estado de conservación é bo.

O seu estado é moi bo, non sendo necesaria ningunha actuación para a súa conservación ou posta en valor.

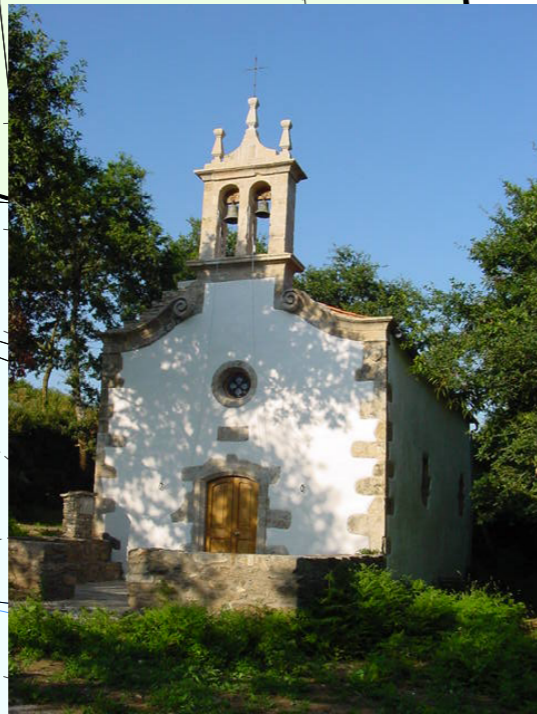
DENOMINACIÓN: Capela de San Roque		CLAVE de IDENTIFICACIÓN AR-03	
ARQUITECTURA RELIXIOSA			
LOCALIZACIÓN:		COORDENADAS (U.T.M.):	
Ardesende		X: 548.753	Y: 4.738.481
PARROQUIA: Codeso (Santaia)		CONCELLO de BOQUEIXÓN	
CARACTERÍSTICAS:			
Arredor: Situada á beira do río Pontillón, inmerso nun frondoso e espectacular bosque.			
Descrición: Presenta unha nave rectangular construída na segunda metade do século XVII. Foi totalmente rehabilitada en 2003 polo Concello, xa que atopábase en estado de abandono dende mediados do século XX. Muros de cachotería lucidos con morteiro de cemento e pintado de cor branca, excepto os marcos de portas e xanelas, que son de sillería. Porta en fachada principal con lintel moldurado e trazado de arco rebaxado, con tragaluz circular e rematado en espadana con dous campanís. Nun dous muros do adro está a Fonte do Santo.			
Estado constructivo: O seu estado de conservación é bo.

PROTECCIÓN:			
GRADO de PROTECCIÓN: Integral (Nivel I).			
Contorno de protección: Reflexado na cartografía.			
ACTUACIÓNS e USOS PERMITIDOS e PROHIBIDOS: En función do grao de protección, segundo o disposto no artigo 4.2.4 da Normativa.			
DETERMINACIÓNS PARA A SÚA CONSERVACIÓN, REHABILITACIÓN, MELLORA OU RECUPERACIÓN O seu estado e moi bo, non sendo necesaria ningunha actuación para a súa conservación ou posta en valor.			
OBSERVACIÓNS: Incluído nas Normas Complementarias e Subsidiarias de Planeamento Provincial (Anexo 3), nas Normas Subsidiarias de Planeamento Municipais e no inventario de inmobles da Dirección Xeral de Patrimonio Cultural.			
PLANIMETRÍA:			
Planos de Clasificación (Escala 1:5000):	C-13	Clasificación do Solo:	S.R.P.A
Planos de Ordenación (Escala 1:2000):	01.01

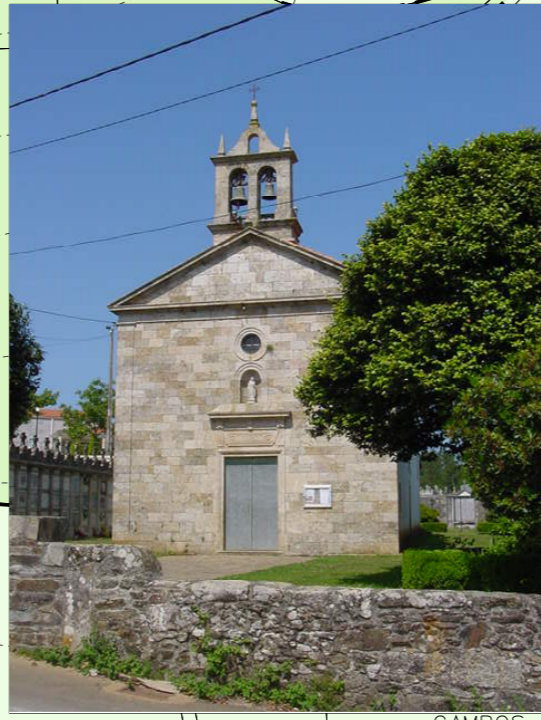
DENOMINACIÓN: Igrexa Parroquial ARQUITECTURA RELIXIOSA		CLAVE de IDENTIFICACIÓN AR-04	
LOCALIZACIÓN: Casaldesuso		COORDENADAS (U.T.M.): X: 549.015 Y: 4.739.084	
PARROQUIA: Codeso (Santaia)		CONCELLO de BOQUEIXÓN	
CARACTERÍSTICAS: Arredor: rural, non lugar de Casaldesuso. Descrición: Entre os anos 1881e1882, ante ou estado ruinoso da primitiva igrexa, reconstrúese un novo templo que se proxecta seguindo as pautas doestilo historicista desta época. A súa fachada é a que mellor reflicte o clasicismo decimonónico, depurado ata ou limite, con muros rectos e lisos carentes de ordes. Non seu interior, os muros están desprovistos de decoración, destacando unicamente as pilastras de orde toscana que serven de soporte á bóveda da nave e o sinxelo entablamento que percorre toda a nave. Estado constructivo: O seu estado de conservación e moi bo.			
PROTECCIÓN: GRADO de PROTECCIÓN: Integral (Nivel I). Contorno de protección: Reflexado na cartografía.

ACTUACIÓNS e USOS PERMITIDOS e PROHIBIDOS: En función do grao de protección, segundo o disposto no artigo 4.2.4 da Normativa.			
DETERMINACIÓNS PARA A SÚA CONSERVACIÓN, REHABILITACIÓN, MELLORA OU RECUPERACIÓN O seu estado e moi bo, non sendo necesaria ninguna actuación para a súa conservación ou posta en valor.			
OBSERVACIÓNS: Incluído nas Normas Complementarias e Subsidiarias de Planeamento Provincial (Anexo 3), nas Normas Subsidiarias de Planeamento Municipais e no inventario de inmobles da Dirección Xeral de Patrimonio Cultural.			
PLANIMETRÍA: Planos de Clasificación (Escala 1:5000): C-13 Clasificación do Solo: S.N.R. Planos de Ordenación (Escala 1:2000): 02.07/02.08

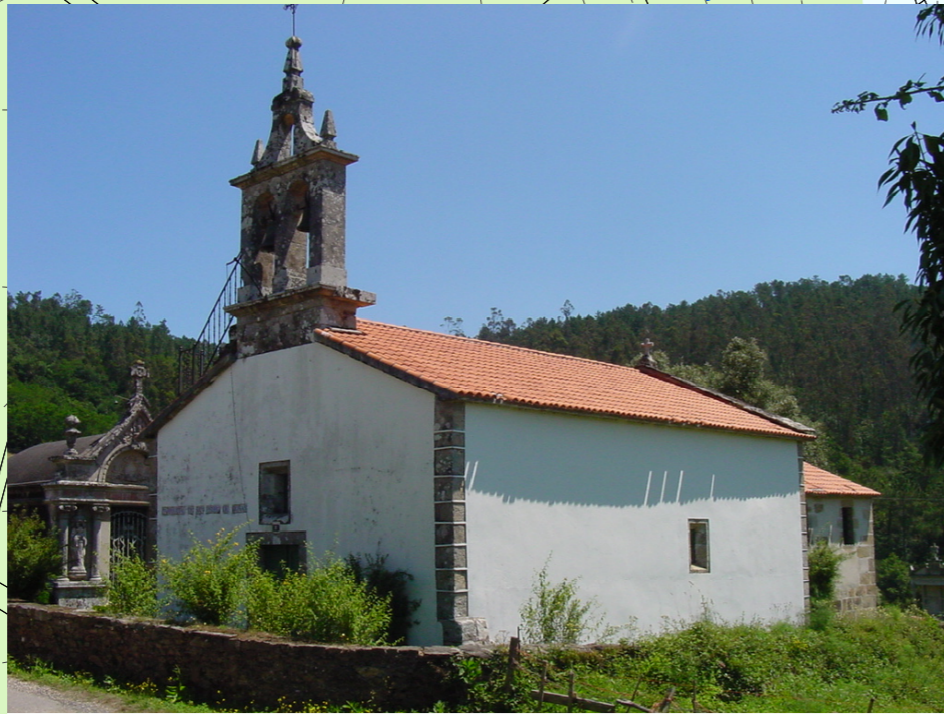
DENOMINACIÓN: Igrexa Parroquial		CLAVE de IDENTIFICACIÓN	
ARQUITECTURA RELIXIOSA		AR-05	
LOCALIZACIÓN:		COORDENADAS (U.T.M.):	
Donas		X: 550.314	Y: 4.738.024
PARROQUIA: Donas (San Pedro)		CONCELLO de BOQUEIXÓN	
CARACTERÍSTICAS:			
Arredor: rural, no lugar de Donas, nas proximidades do río Pontillón.			
Descrición: Aparece descrita en 1748 en estado ruinoso polo que se acomete a necesaria reforma. A pesar dous arranxos, consérvanse os muros da antiga estrutura barroca da capela maior. Mentres que o exterior mantén viventes os trazos das obras da segunda metade do século XIX seguindo pautas historicistas, con muros desprovistos de decoración e lisos, xunto a un tipo de espadana habitual destes anos cun só corpo e remate piramidal.			
Estado constructivo: O seu estado de conservación e moi bo.			
PROTECCIÓN:			
GRADO de PROTECCIÓN:			
Integral (Nivel I).			
Contorno de protección: Reflexado na cartografía.

ACTUACIÓNS e USOS PERMITIDOS e PROHIBIDOS:			
En función do grao de protección, segundo o disposto no artigo 4.2.4 da Normativa.			
DETERMINACIÓNS PARA A SÚA CONSERVACIÓN, REHABILITACIÓN, MELLORA OU RECUPERACIÓN			
O seu estado e moi bo, non sendo necesaria ningunha actuación para a súa conservación ou posta en valor.			
OBSERVACIÓNS:			
Incluído nas Normas Complementarias e Subsidiarias de Planeamento Provincial (Anexo 3), nas Normas Subsidiarias de Planeamento Municipais e no inventario de inmobles da Dirección Xeral de Patrimonio Cultural.			
PLANIMETRÍA:			
Planos de Clasificación (Escala 1:5000):	C-18	Clasificación do Solo:	S.N.R.
Planos de Ordenación (Escala 1:2000):	03.01

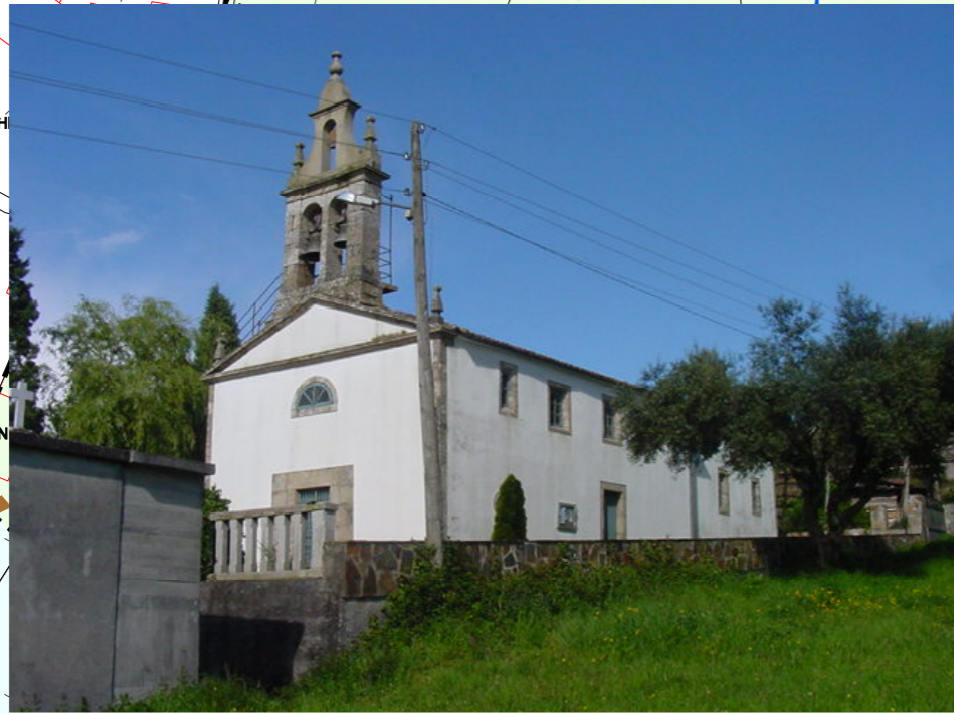
DENOMINACIÓN: Igrexa Parroquial ARQUITECTURA RELIXIOSA		CLAVE de IDENTIFICACIÓN AR-06	
LOCALIZACIÓN: A Eirexe		COORDENADAS (U.T.M.): X: 548.072 Y: 4.744.333	
PARROQUIA: Gastrar (Santa Mariña)		CONCELLO de BOQUEIXÓN	
CARACTERÍSTICAS: Arredor: rural, no lugar de A Eirexe. Descrición: Edificio de planta de rectangular datan da primeira metade do século XVIII, pasando por sucesivas modificacións, sendo a arquitectura que hoxe contemplamos século XIX, con trazos claramente historicistas que transformaron por completo o templo, dende o coro, arco triunfal, bóveda do presbiterio, paredes e espadana do seu interior ata a fachada exterior lisa, sen ordes e cun clásico frontón. A porta na súa fachada principal está executada a basee de sillares e lintel recto. Os tragaluces, así como ventanais, son de sillería abocinada Estado constructivo: O seu estado de conservación e bo.			
PROTECCIÓN: GRADO de PROTECCIÓN: Integral (Nivel I). Contorno de protección: Reflexado na cartografía.

ACTUACIÓNs e USOS PERMITIDOS e PROHIBIDOS: En función do grao de protección, segundo o disposto no artigo 4.2.4 da Normativa.			
DETERMINACIÓNs PARA A SÚA CONSERVACIÓN, REHABILITACIÓN, MELLORA OU RECUPERACIÓN O seu estado e moi bo, non sendo necesaria ningunha actuación para a súa conservación ou posta en valor.			
OBSERVACIÓNs: Incluído nas Normas Complementarias e Subsidiarias de Planeamento Provincial (Anexo 3), nas Normas Subsidiarias de Planeamento Municipais e no inventario de inmobles da Dirección Xeral de Patrimonio Cultural.			
PLANIMETRÍA: Planos de Clasificación (Escala 1:5000): C-06 Clasificación do Solo: S.N.R. Planos de Ordenación (Escala 1:2000): 04.02

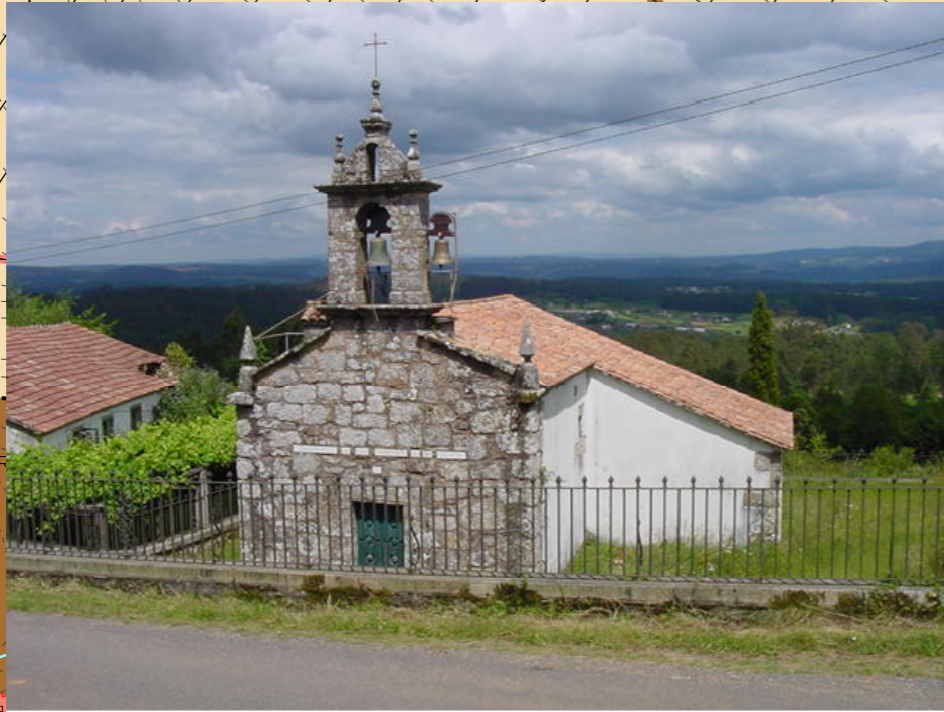
CLAVE de IDENTIFICACIÓN
 AR-07

CARACTERÍSTICAS:
 Arredor: rural, no lugar de A Granxa.
 Descrición: Na actualidade esta igrexa de planta rectangular cunha soa nave é a expresión de diferentes fases construtivas. Unha primeira etapa desenvólvese en época románica, séculos XI e XII, estilo o que pertencen o presbiterio, a capela maior e o retablo de cachotaría. Unha segunda etapa corresponderíase co primeiro terzo do século XVIII, en época barroca reformáronse os pés do templo coa construción da tribuna, porta e campanario. O corpo da igrexa pasou por diversas reconstrucións e prolongacións, no 1901 realizouse de novo a escaleira, a espadana e a tribuna, e no ano 1918 restáurase o altar maior.

Cando no ano 1973 se levan a cabo unhas importantes obras de restauración, descóbrense unha columna-sepulcro de reliquias procedente da primitiva construción do século IX en tempos do Bispo Sisnando.
 Estado constructivo: O seu estado de conservación e bo.

DETERMINACIÓNS PARA A SÚA CONSERVACIÓN, REHABILITACIÓN, MELLORA OU RECUPERACIÓN
 Para a súa posta en valor, sería necesaria unha limpeza da fachada, eliminando os restos vexetais e un posterior selado de xuntas.

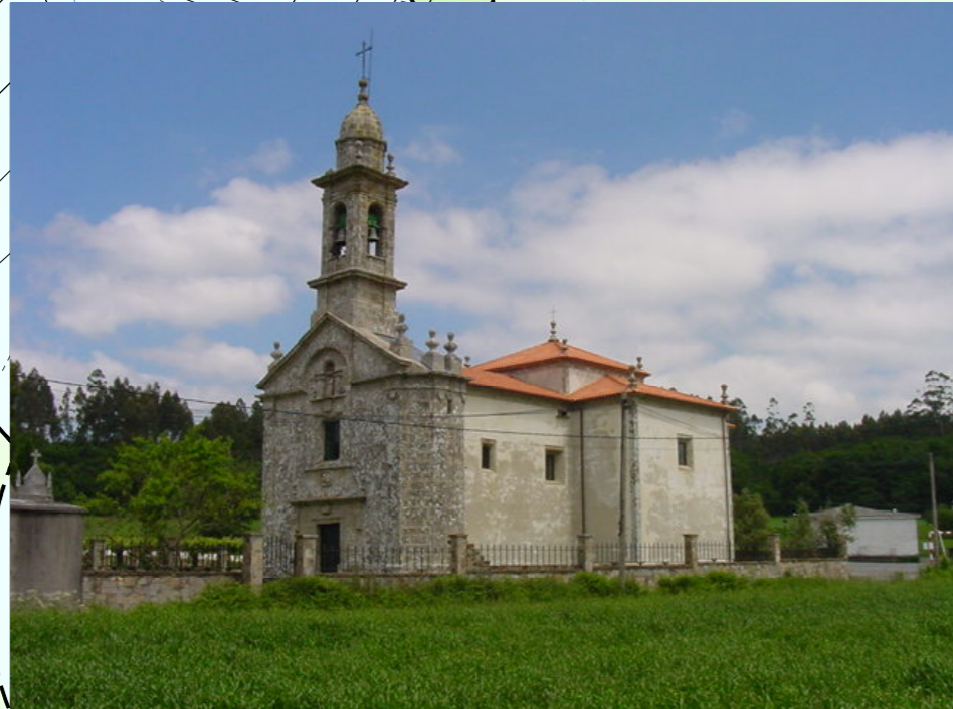
CLAVE de IDENTIFICACIÓN
 AR-09

Descrición: A súa construción iníciase no século XVIII, constituíndo un claro exemplo do barroco galego. Os arquitectos e mestres desenvolveron neste edificio os máis significativos materiais e elementos deste estilo durante as diferentes etapas da súa construción. A penas mantense nada do edificio ergueito en 1716-1718, pois na década dos setenta, coa reforma da capela maior, vense na "obriga" de elevar as paredes orixinais e aproveitan o momento para proceder á obra da sancristía. Este interior é o que atopamos na actualidade. A última parte do templo débese ás remodelacións e reformas do século XIX, anos nos que se ergue a fachada que enriquece o edificio cunha arquitectura baseada no uso de pilastras que se animan con placas e pináculos, conseguindo evitar nos muros a sensación de pesadez. As pinturas das bóvedas e a cúpula xunto á torre presentan unha tipoloxía epetida durante a primeira metade do século, que toma como modelo os campanarios barrocos.

Estado constructivo: O seu estado de conservación e moi bo.

DETERMINACIÓNS PARA A SÚA CONSERVACIÓN, REHABILITACIÓN, MELLORA OU RECUPERACIÓN
 O seu estado e moi bo, non sendo necesaria ningunha actuación para a súa conservación ou posta en valor.

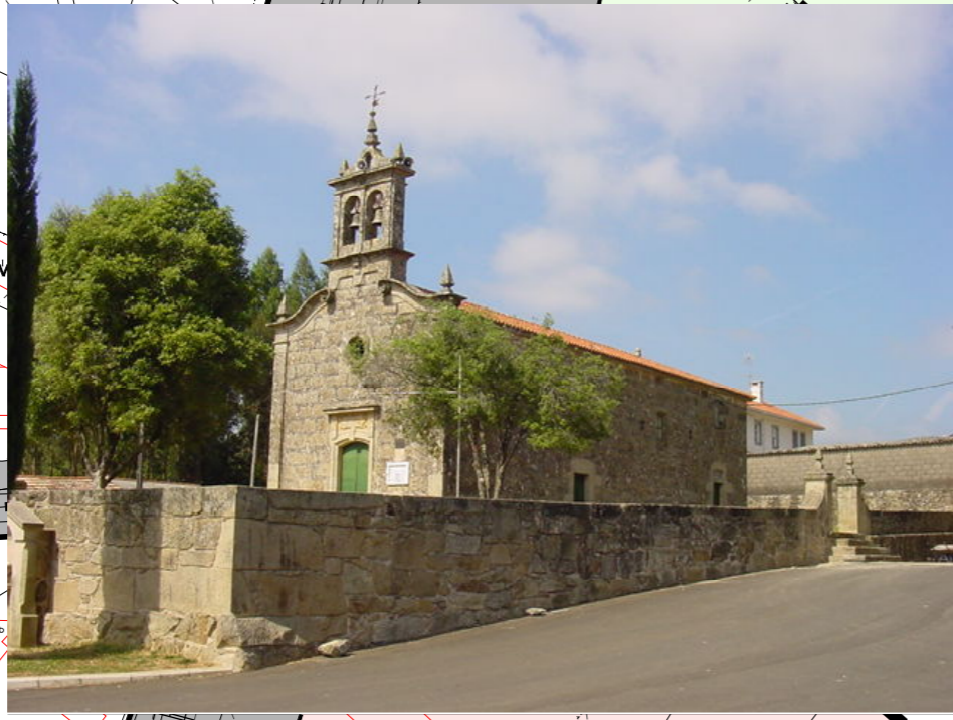
DENOMINACIÓN: Ermita de Nosa Señora de Lourdes		CLAVE de IDENTIFICACIÓN: AR-11	
ARQUITECTURA RELIXIOSA			
LOCALIZACIÓN:		COORDENADAS (U.T.M.):	
Vilar		X: 543.464	Y: 4.738.848
PARROQUIA: Lestedo (Santa María)		CONCELLO de BOQUEIXÓN	
CARACTERÍSTICAS:			
Arredor: urbano, no lugar de Vilar.			
Descrición: En 1883 comezan as obras de construción desta capela situada no campo da feira; desta forma facilitábase a asistencia aos cultos relixiosos os días de praza, pois a igrexa parroquial estaba lonxe. Tanto a súa construción interior con planta rectangular como a súa fachada exterior cunha sinxela ventá circular e espadana, seguen as liñas clásicas e sobrias do historicismo decimonónico.			
Estado constructivo: O seu estado de conservación e moi bo.			
PROTECCIÓN:			
GRADO de PROTECCIÓN: Integral (Nivel I).			
Contorno de protección: Reflexado na cartografía.			
ACTUACIÓNS e USOS PERMITIDOS e PROHIBIDOS:

En función do grao de protección, segundo o disposto no artigo 4.2.4 da Normativa.			
DETERMINACIÓNS PARA A SÚA CONSERVACIÓN, REHABILITACIÓN, MELLORA OU RECUPERACIÓN			
O seu estado e moi bo, non sendo necesaria ningunha actuación para a súa conservación ou posta en valor.			
OBSERVACIÓNS:			
Incluído nas Normas Complementarias e Subsidiarias de Planeamento Provincial (Anexo 3), nas Normas Subsidiarias de Planeamento Municipais e no inventario de inmobles da Dirección Xeral de Patrimonio Cultural.			
PLANIMETRÍA:			
Planos de Clasificación (Escala 1:5000):	C-12	Clasificación do Solo:	S.U.
Planos de Ordenación (Escala 1:2000):	CU-3

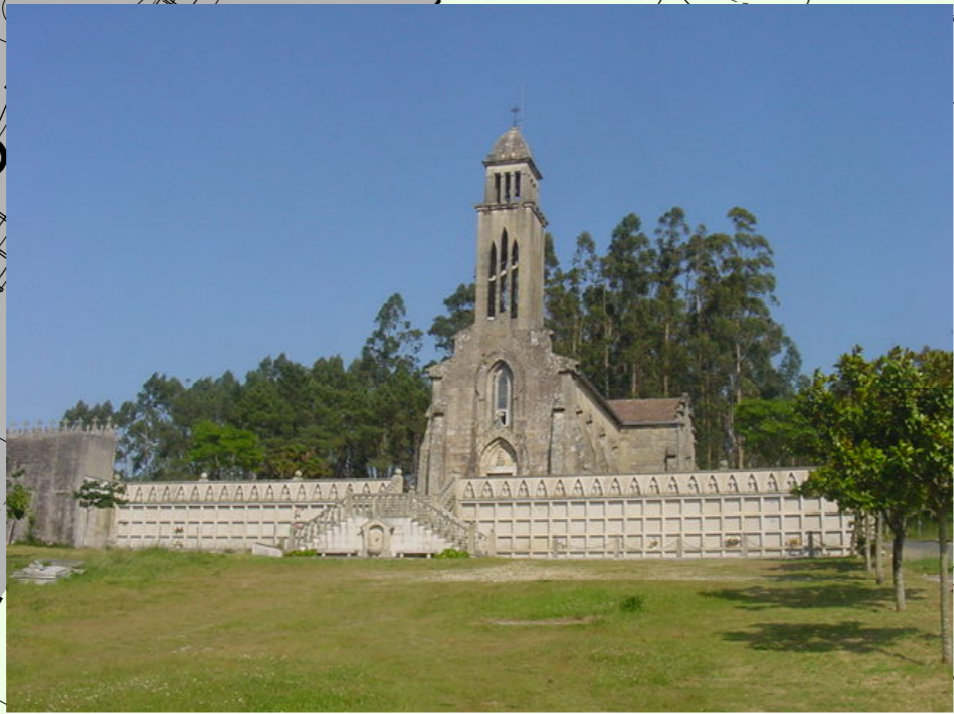
DENOMINACIÓN: Igrexa Parroquial ARQUITECTURA RELIXIOSA		CLAVE de IDENTIFICACIÓN AR-12	
LOCALIZACIÓN: Vilar		COORDENADAS (U.T.M.): X: 543.696 Y: 4.739.117	
PARROQUIA: Lestedo (Santa María)		CONCELLO de BOQUEIXÓN	
CARACTERÍSTICAS: Arredor: rural, no lugar de Vilar. Descrición: Este edificio, con planta de cruz latina e grandes vidreiras, encádrase dentro do estilo neogótico, caracterizado por un retorno a modelos ideais do pasado buscando a perfección construtiva, conxugando a pedra e o cristal. Destaca deste templo a súa acusada verticalidade e elevada altura así como o emprego de contrafortes, arcos apuntados, elevados piares, bóvedas de cruzaría e a torre na súa fachada como elementos construtivos. Sinalar que a torre rematouse de construír en 1990, despois de máis de 5 décadas de abandono das obras. Así mesmo, en 2005, inauguráronse as novas vidreiras de cores, con imaxinaría relixiosa e relacionada coa parroquia, que substituíron aos antigos cristais. Estado construtivo: O seu estado de conservación e bo.

PROTECCIÓN: GRADO de PROTECCIÓN: Integral (Nivel I). Contorno de protección: Reflexado na cartografía.			
ACTUACIÓNS e USOS PERMITIDOS e PROHIBIDOS: En función do grao de protección, segundo o disposto no artigo 4.2.4 da Normativa.			
DETERMINACIÓNS PARA A SÚA CONSERVACIÓN, REHABILITACIÓN, MELLORA OU RECUPERACIÓN O seu estado e moi bo, non sendo necesaria ningunha actuación para a súa conservación ou posta en valor.			
OBSERVACIÓNS: Incluído nas Normas Complementarias e Subsidiarias de Planeamento Provincial (Anexo 3), nas Normas Subsidiarias de Planeamento Municipais e no inventario de inmobles da Dirección Xeral de Patrimonio Cultural.			
PLANIMETRÍA: Planos de Clasificación (Escala 1:5000): C-12 Clasificación do Solo: S.N.R. Planos de Ordenación (Escala 1:2000): 08.01

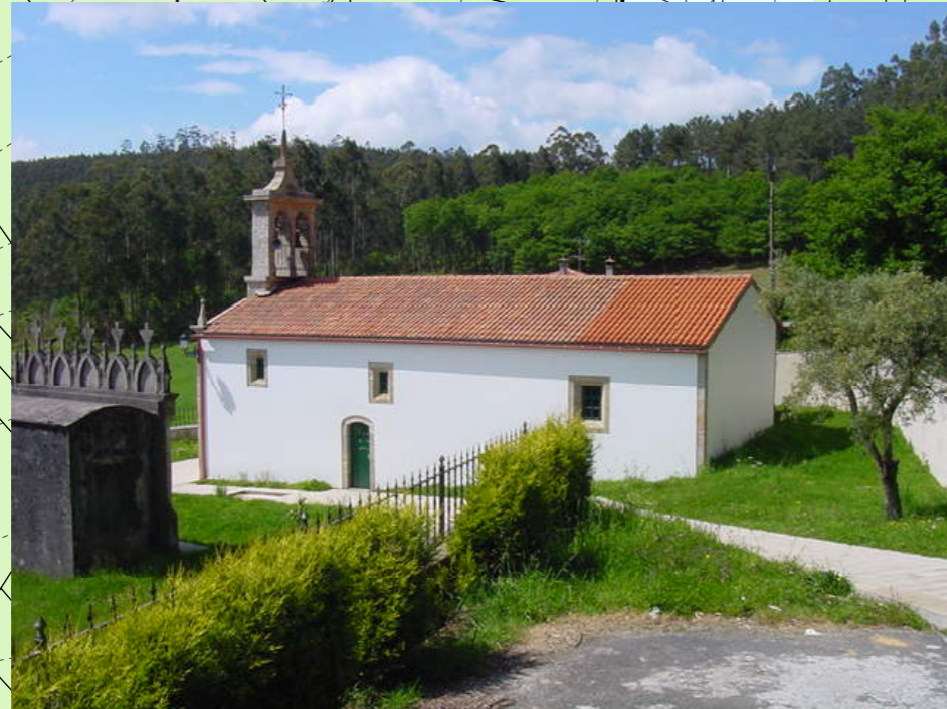
DENOMINACIÓN: Igrexa Parroquial		CLAVE de IDENTIFICACIÓN: AR-13	
ARQUITECTURA RELIXIOSA			
LOCALIZACIÓN:		COORDENADAS (U.T.M.):	
A Eirexe		X: 547.498	Y: 4.747.035
PARROQUIA: Loureda (San Pedro)		CONCELLO de BOQUEIXÓN	
CARACTERÍSTICAS:			
Arredor: rural, non lugar de A Eirexe.			
Descrición: Construída con nave rectangular no século XVI e reformada a finais do XIX e comezo do XX, á que se lle engadiu a capela do Carne. Destacan os seus retablos de estilo barroco. Os muros son de cachotería, lucidos con morteiro de cemento e pintados de cor branca, salvo os marcos de portas e xanelas, que son cantería. Cuberta a dúas augas con acabado de tella camba.			
Estado constructivo: O seu estado de conservación e moi bo.			
PROTECCIÓN:			
GRADO de PROTECCIÓN:			
Integral (Nivel I).			
Contorno de protección: Reflexado na cartografía.			
ACTUACIÓNS e USOS PERMITIDOS e PROHIBIDOS:			
En función do grao de protección, segundo o disposto no artigo 4.2.4 da Normativa.

DETERMINACIÓNS PARA A SÚA CONSERVACIÓN, REHABILITACIÓN, MELLORA OU RECUPERACIÓN			
O seu estado e moi bo, non sendo necesaria ningunha actuación para a súa conservación ou posta en valor.			
OBSERVACIÓNS:			
Incluído nas Normas Subsidiarias de Planeamento Municipais e no inventario de inmobles da Dirección Xeral de Patrimonio Cultural.			
PLANIMETRÍA:			
Planos de Clasificación (Escala 1:5000):	C-05	Clasificación do Solo:	S.R.P.AGROP.
Planos de Ordenación (Escala 1:2000):	-

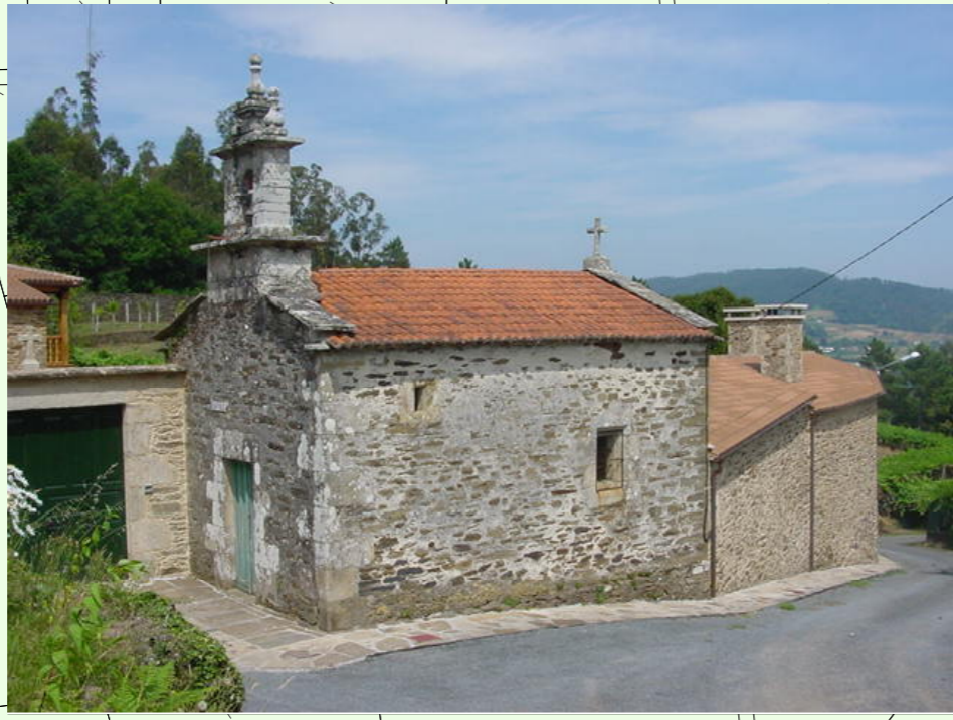
DENOMINACIÓN: Capela de San Mauro		CLAVE de IDENTIFICACIÓN	
ARQUITECTURA RELIXIOSA		AR-14	
LOCALIZACIÓN:		COORDENADAS (U.T.M.):	
Castro		X: 552.990	Y: 4.738.150
PARROQUIA: Oural (Santa María)		CONCELLO de BOQUEIXÓN	
CARACTERÍSTICAS:			
Arredor: rural, no lugar de Castro.			
Descrición: Santuario de planta rectangular. Tanto os muros exteriores como o retablo constrúense en 1791, coas características propias do momento de transición do Rococó ao Neoclásico, presentando liñas de corte sobrio, que foxe de excesos decorativos aínda que están presentes os ecos do estilo anterior nos remates da espadana. Localízase xunto á antiga casa reitoral.			
Estado constructivo: Atópase en bo estado de conservación.			
PROTECCIÓN:			
GRADO de PROTECCIÓN:			
Integral (Nivel I).			
Contorno de protección: Reflexado na cartografía.			
ACTUACIÓNS e USOS PERMITIDOS e PROHIBIDOS:			
En función do grao de protección, segundo o disposto no artigo 4.2.4 da Normativa.

DETERMINACIÓNS PARA A SÚA CONSERVACIÓN, REHABILITACIÓN, MELLORA OU RECUPERACIÓN			
Para a súa posta en valor, sería necesaria unha limpeza das fachadas, eliminando os restos de cemento gris e realizando un correcto encintado.			
OBSERVACIÓNS:			
Incluído nas Normas Complementarias e Subsidiarias de Planeamento Provincial (Anexo 3), nas Normas Subsidiarias de Planeamento Municipais e no inventario de inmobles da Dirección Xeral de Patrimonio Cultural.			
PLANIMETRÍA:			
Planos de Clasificación (Escala 1:5000):	C-15	Clasificación do Solo:	S.N.R.
Planos de Ordenación (Escala 1:2000):	10.02

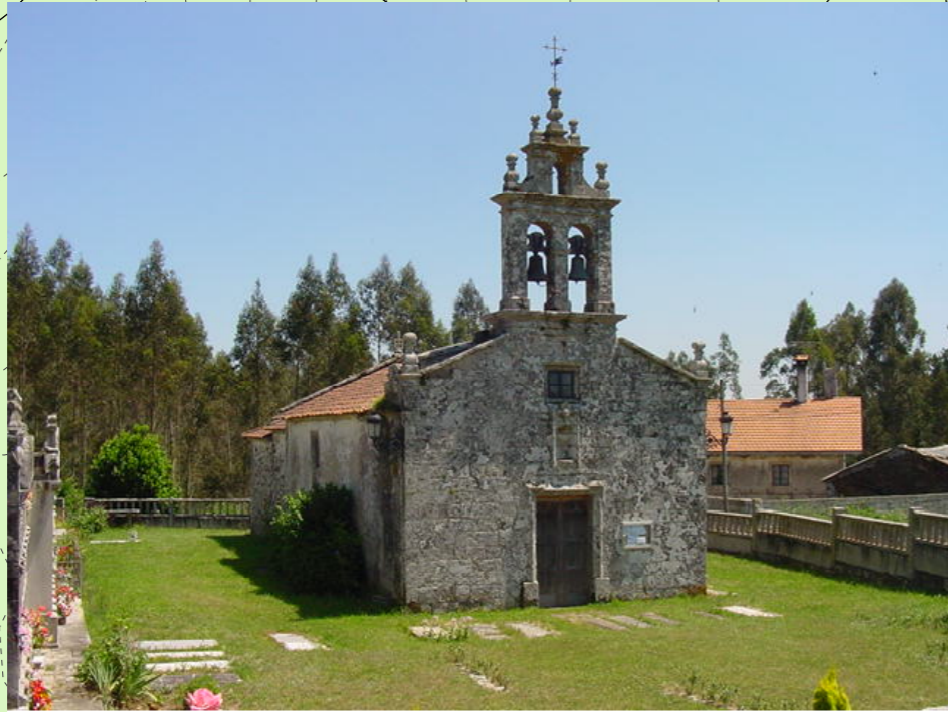
DENOMINACIÓN: Igrexa Parroquial		CLAVE de IDENTIFICACIÓN	
ARQUITECTURA RELIXIOSA		AR-15	
LOCALIZACIÓN:		COORDENADAS (U.T.M.):	
A Eirexe		X: 550.763	Y: 4.738.897
PARROQUIA: Pousada (San Lourenzo)		CONCELLO de BOQUEIXÓN	
CARACTERÍSTICAS:			
Arredor: rural, no lugar de A Eirexe.			
<p>Descrición: Nesta igrexa de planta rectangular podemos falar de xustaposición de estilos: mentres o exterior mantén características barrocas, o interior segue pautas historicistas, consecuencia das sucesivas reformas sufridas durante os dous últimos séculos. As primeiras noticias recollidas nos libros desta parroquia datan da segunda metade do século XVIII. Desta época do último barroco correspóndense a fachada e espadana que aínda se conservan. O interior mantén o arco triunfal de acceso á capela maior, obra do primeiro cuarto do século XIX, mentres o púlpito é xa de datas máis recentes (1919).</p>			
Estado constructivo: Atópase en bo estado de conservación.

PROTECCIÓN:			
GRADO de PROTECCIÓN:			
Integral (Nivel I).			
Contorno de protección: Reflexado na cartografía.			
ACTUACIÓNS e USOS PERMITIDOS e PROHIBIDOS:			
En función do grao de protección, segundo o disposto no artigo 4.2.4 da Normativa.			
DETERMINACIÓNS PARA A SÚA CONSERVACIÓN, REHABILITACIÓN, MELLORA OU RECUPERACIÓN			
Para a súa posta en valor, sería necesaria unha limpeza das fachadas, eliminando os restos de cemento gris e realizando un correcto encintado.			
OBSERVACIÓNS:			
Incluído nas Normas Subsidiarias de Planeamento Municipais e no inventario de inmobles da Dirección Xeral de Patrimonio Cultural.			
PLANIMETRÍA:			
Planos de Clasificación (Escala 1:5000):	C-14	Clasificación do Solo:	S.N.R.
Planos de Ordenación (Escala 1:2000):	11.03

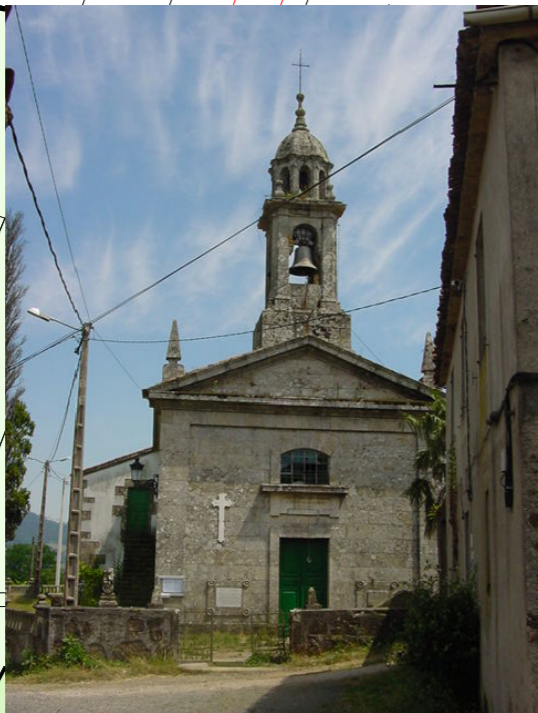
CLAVE de IDENTIFICACIÓN
AR-16

Descrición: A arquitectura historicista do século XIX deixa neste templo de planta de salón un claro exemplo, mostrando a súa fachada unha volta a manifestacións artísticas do pasado. Esta fachada desprovista de decoración e ordes, cun frontón clasicista, condúcenos ao severo Neoclásico proposto por Ramón Monroy nos planos da obra prevista para 1818 e que Prado e Vallo respecta. A torre, non obstante, volve á tipoloxía dos campanarios barrocos.

Estado constructivo: O seu estado de conservación e bo.

Para a súa posta en valor, sería necesaria unha limpeza das fachadas.

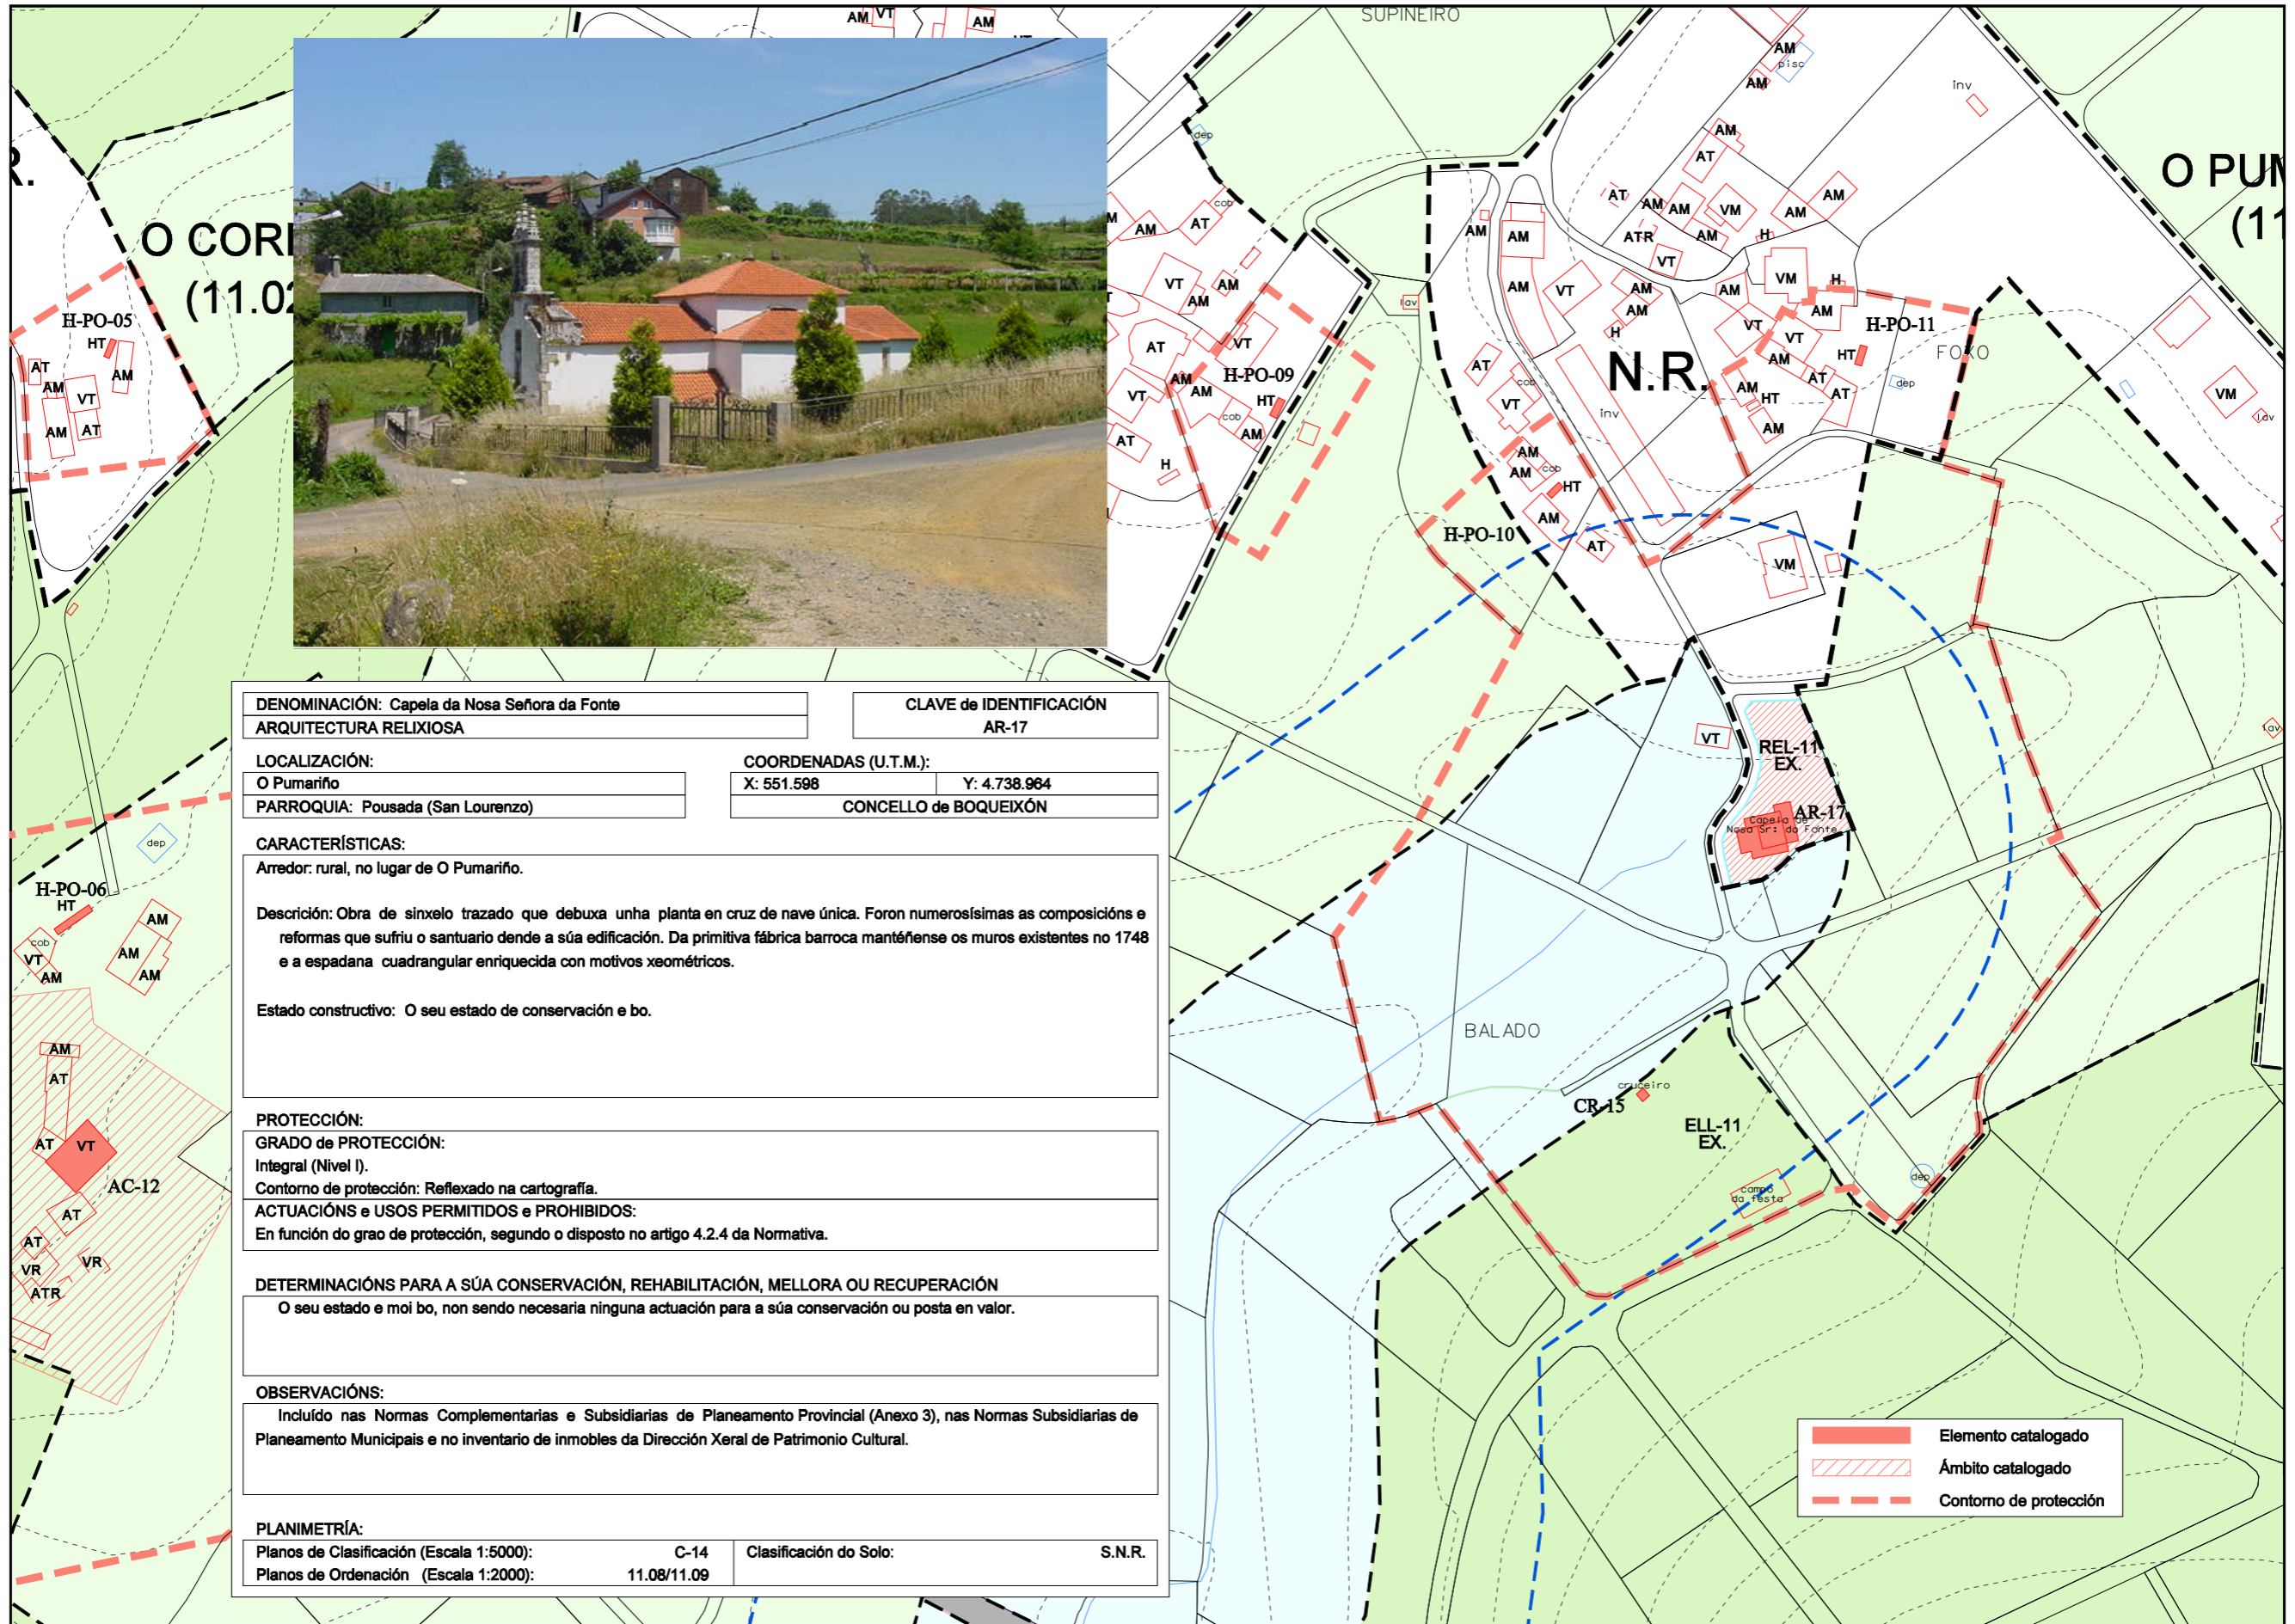
DENOMINACIÓN: Capela da Nosa Señora da Fonte		CLAVE de IDENTIFICACIÓN	
ARQUITECTURA RELIXIOSA		AR-17	
LOCALIZACIÓN:		COORDENADAS (U.T.M.):	
O Pumaríño		X: 551.598	Y: 4.738.964
PARROQUIA: Pousada (San Lourenzo)		CONCELLO de BOQUEIXÓN	
CARACTERÍSTICAS:			
Arredor: rural, no lugar de O Pumaríño.			
Descrición: Obra de sinxelo trazado que debuxa unha planta en cruz de nave única. Foron numerosísimas as composicións e reformas que sufriu o santuario dende a súa edificación. Da primitiva fábrica barroca mantérfense os muros existentes no 1748 e a espadana cuadrangular enriquecida con motivos xeométricos.			
Estado constructivo: O seu estado de conservación e bo.			
PROTECCIÓN:			
GRADO de PROTECCIÓN:			
Integral (Nivel I).			
Contorno de protección: Reflexado na cartografía.			
ACTUACIÓNS e USOS PERMITIDOS e PROHIBIDOS:			
En función do grao de protección, segundo o disposto no artigo 4.2.4 da Normativa.			
DETERMINACIÓNS PARA A SÚA CONSERVACIÓN, REHABILITACIÓN, MELLORA OU RECUPERACIÓN

O seu estado e moi bo, non sendo necesaria ningunha actuación para a súa conservación ou posta en valor.			
OBSERVACIÓNS:			
Incluído nas Normas Complementarias e Subsidiarias de Planeamento Provincial (Anexo 3), nas Normas Subsidiarias de Planeamento Municipais e no inventario de inmobles da Dirección Xeral de Patrimonio Cultural.			
PLANIMETRÍA:			
Planos de Clasificación (Escala 1:5000):	C-14	Clasificación do Solo:	S.N.R.
Planos de Ordenación (Escala 1:2000):	11.08/11.09

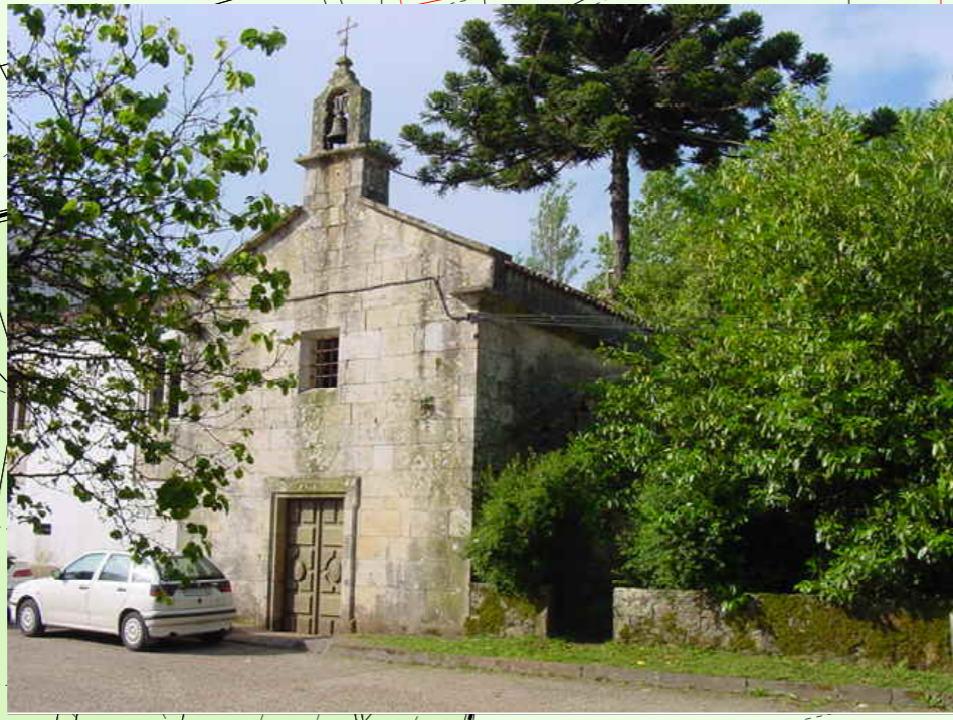
DENOMINACIÓN: Ermita de San Sebastián		CLAVE de IDENTIFICACIÓN AR-19	
ARQUITECTURA RELIXIOSA			
LOCALIZACIÓN:		COORDENADAS (U.T.M.):	
Quián		X: 544.191	Y: 4.741.351
PARROQUIA: Sergude (San Breixo)		CONCELLO de BOQUEIXÓN	
CARACTERÍSTICAS:			
Arredor: rural, no lugar de Quián, nas proximidades do Pazo.			
Descrición: Construción de planta rectangular a partir de sillares de cantería con ocos rectos, e sinxela espadana, que aloxa a unha pequena campá e rematada nunha sinxela cruz de ferro. Atópase a carón do Pazo de Quián e non se realiza culto en ela.			
Estado constructivo: O seu estado de conservación non é bo.			
PROTECCIÓN:			
GRADO de PROTECCIÓN: Integral (Nivel I).			
Contorno de protección: Reflexado na cartografía.			
ACTUACIÓNS e USOS PERMITIDOS e PROHIBIDOS: En función do grao de protección, segundo o disposto no artigo 4.2.4 da Normativa.			
DETERMINACIÓNS PARA A SÚA CONSERVACIÓN, REHABILITACIÓN, MELLORA OU RECUPERACIÓN

Para a súa posta en valor, sería necesaria unha limpeza das fachadas, eliminando os restos vexetais e realizando un correcto encintado.			
OBSERVACIÓNS:			
Incluído nas Normas Complementarias e Subsidiarias de Planeamento Provincial (Anexo 3) e no inventario de inmobles da Dirección Xeral de Patrimonio Cultural.			
PLANIMETRÍA:			
Planos de Clasificación (Escala 1:5000):	C-08	Clasificación do Solo:	S.N.R.
Planos de Ordenación (Escala 1:2000):	12.10

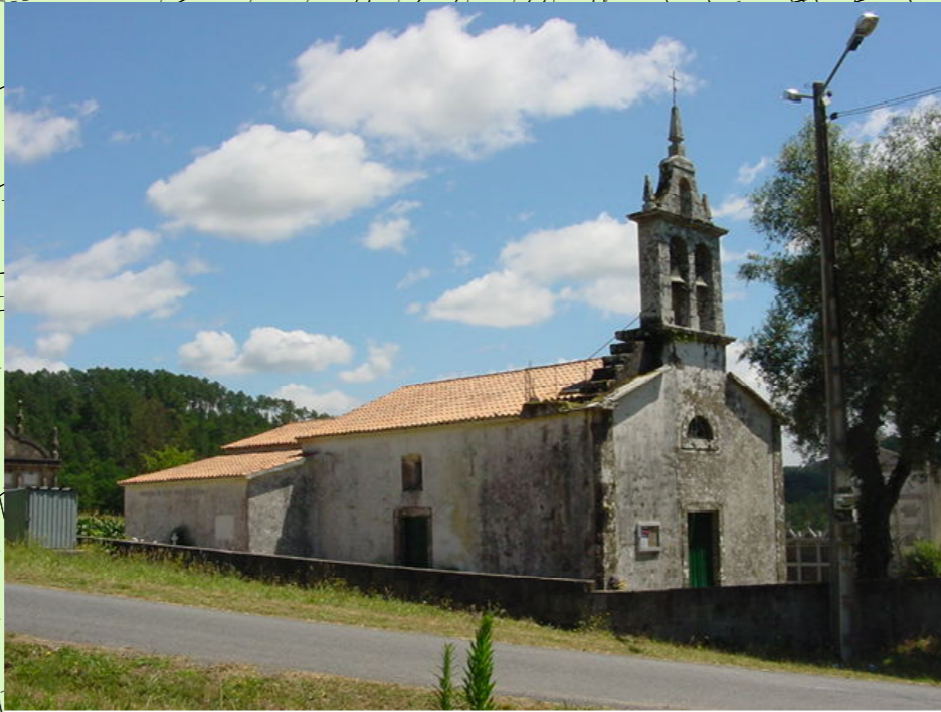
DENOMINACIÓN: Igrexa Parroquial		CLAVE de IDENTIFICACIÓN: AR-21	
ARQUITECTURA RELIXIOSA			
LOCALIZACIÓN:		COORDENADAS (U.T.M.):	
Sucira		X: 525.203	Y: 4.729.515
PARROQUIA: Sucira (Santa Mariña)		CONCELLO de BOQUEIXÓN	
CARACTERÍSTICAS:			
Arredor: rural, no lugar de Sucira.			
Descrición: A construción do templo data de finais do século XVII en época barroca debido ao ruinoso do seu estado nos anos centrais do s.XIX vese alterada a súa estrutura. Por isto, tanto o interior, capela maior e sancristía, como os muros exteriores, incluíndo a fachada e espadana, responden a criterios historicistas, dominando as formas sobrias e simplificadas que vemos na actualidade.			
Estado constructivo: O seu estado de conservación e bo.			
PROTECCIÓN:			
GRADO de PROTECCIÓN: Integral (Nivel I).			
Contorno de protección: Reflexado na cartografía.			
ACTUACIÓNS e USOS PERMITIDOS e PROHIBIDOS:			
En función do grao de protección, segundo o disposto no artigo 4.2.4 da Normativa.

DETERMINACIÓNS PARA A SÚA CONSERVACIÓN, REHABILITACIÓN, MELLORA OU RECUPERACIÓN			
Para a súa posta en valor, sería necesaria unha limpeza das fachadas, eliminando os restos vexetais e realizando un correcto lucido.			
OBSERVACIÓNS:			
Incluído nas Normas Complementarias e Subsidiarias de Planeamento Provincial (Anexo 3), nas Normas Subsidiarias de Planeamento Municipais e no inventario de inmobles da Dirección Xeral de Patrimonio Cultural.			
PLANIMETRÍA:			
Planos de Clasificación (Escala 1:5000):	C-18	Clasificación do Solo:	S.N.R.
Planos de Ordenación (Escala 1:2000):	13.03

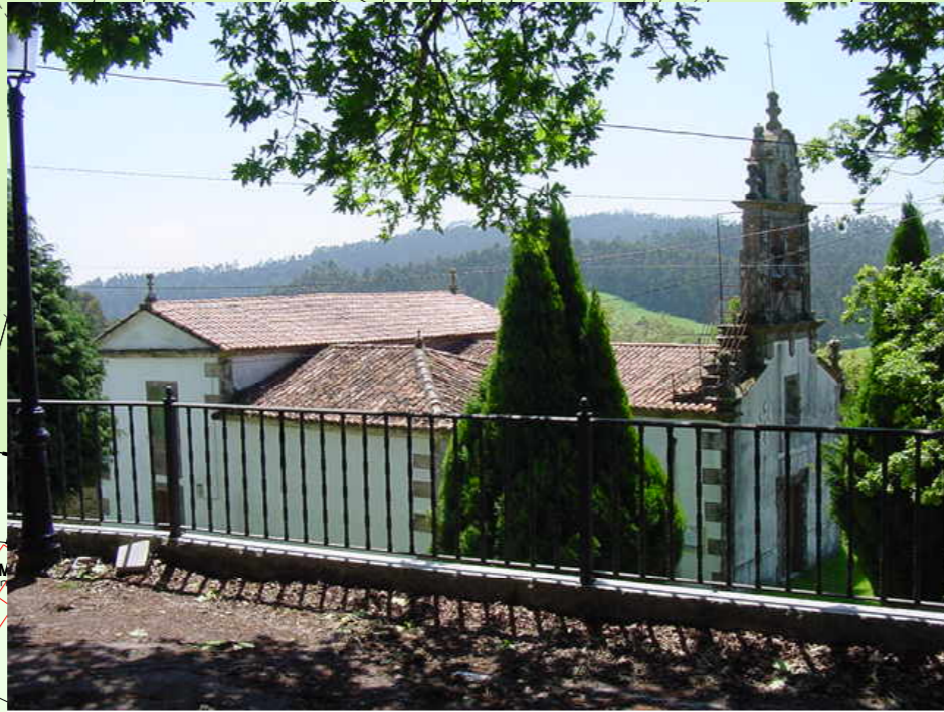
CLAVE de IDENTIFICACIÓN
AR-22

CARACTERÍSTICAS:
Arredor: rural, non lugar de Santa Baia.
Descrición: A construción do templo data de finais do século XVII en época barroca debido ao ruinoso do seu estado nos anos centrais do s.XIX vese alterada a súa estrutura. Por isto, tanto o interior, capela maior e sancristía, como os muros exteriores, incluíndo a fachada e espadana, responden a criterios historicistas, dominando as formas sobrias e simplificadas que vemos na actualidade.
Estado constructivo: O seu estado de conservación e bo.

DETERMINACIÓNS PARA A SÚA CONSERVACIÓN, REHABILITACIÓN, MELLORA OU RECUPERACIÓN
O seu estado e moi bo, non sendo necesaria ningunha actuación para a súa conservación ou posta en valor.
